Alcaldía Municipal
de Palmira
Nit.: 891.380.007-3

Por medio del presente Informe se da contestación al cuestionario de la proposición No. 078 del Honorable Concejo Municipal, el cual se presenta previo a la citación a Sesión Plenaria Ordinaria el día 30 de marzo del presente año.

1. IMPACTOS GENERADOS POR EL INICIO DE LA OLA INVERNAL EN EL MUNICIPIO DE PALMIRA.

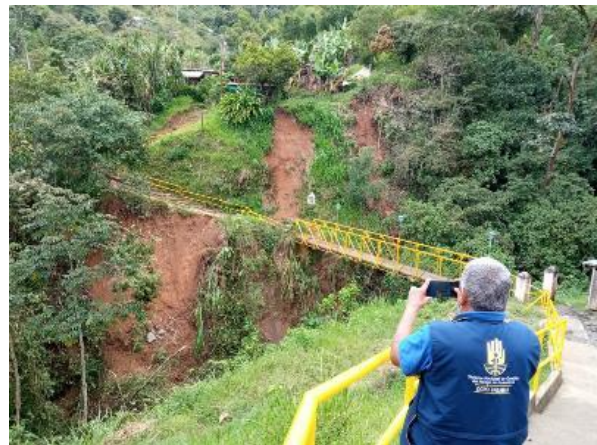
Alto Gualanday, Corregimiento Ayacucho:

Descripción del evento: Deslizamientos sobre taludes de las márgenes del río Aguaclara y quebrada La Chiquita,

Afectaciones: Catorce (14) viviendas en condición riesgo, siete (7) en alto riesgo, una vivienda afectada por lodos, daño en infraestructura de acceso peatonal.

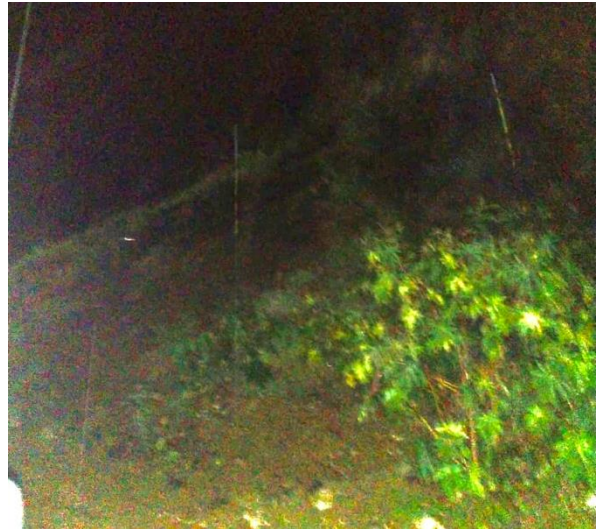
Sector Puerto Amor, Corregimiento Tablones:

Descripción del evento: Deslizamiento de talud de vía.

Afectaciones: Catorce (14) viviendas en condición riesgo.

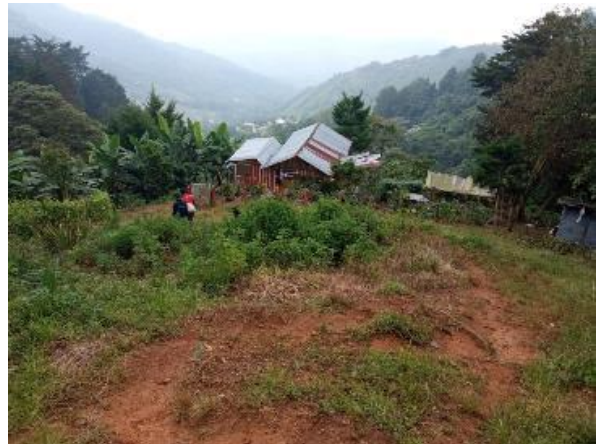
Arenillo, Corregimiento Ayacucho:

Descripción del evento: Deslizamiento sobre ladera y erosión por escorrentía superficial.

Afectaciones: Tres (3) viviendas en condición riesgo.

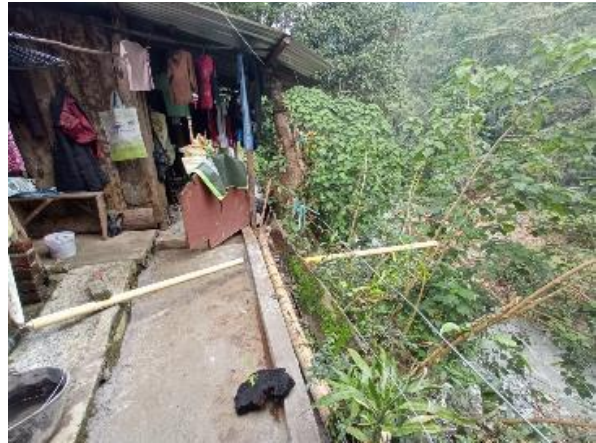
Centro Poblado, Corregimiento Tenjo:

Descripción del evento: Deslizamiento del talud margen derecha del río Nima, por erosión de escorrentía superficial y socavación del río.

Afectaciones: Diez (10) viviendas en condición riesgo alto

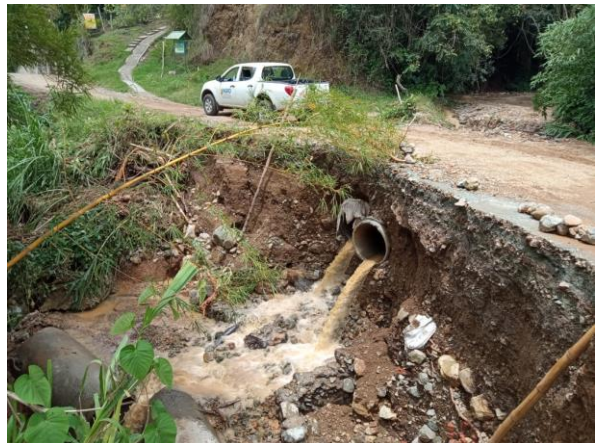
Iracales, Corregimiento Ayacucho:

Descripción del evento: Deslizamientos sobre los taludes del sector alto de la quebrada Los Naranjos.

Afectaciones: Tres (3) viviendas en condición riesgo.

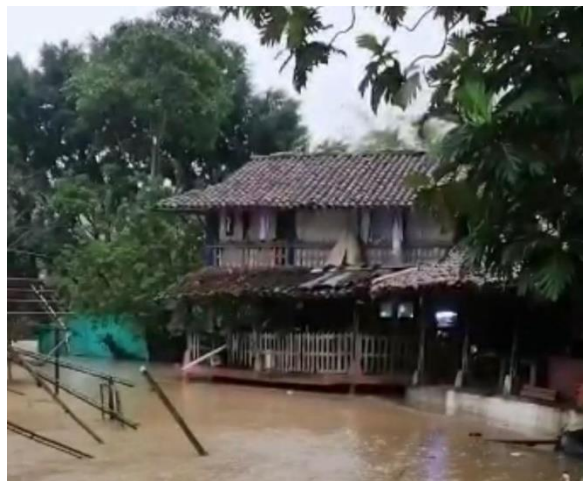
Centro Poblado, Corregimiento Aguaclara

Descripción del evento: Desbordamiento de acequia.

Afectaciones: Cinco (5) viviendas.

Descripción del evento: Desbordamiento del río.

Afectaciones: Cuatro (4) viviendas.

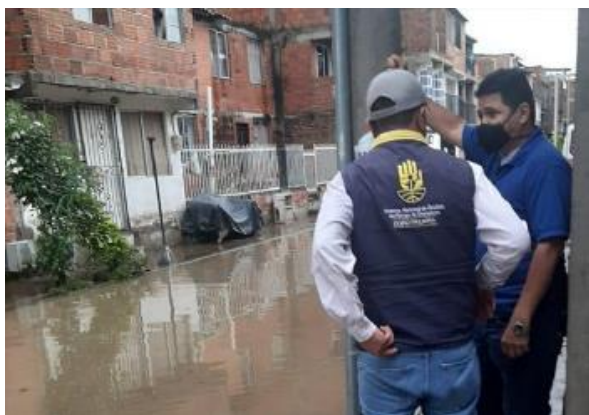
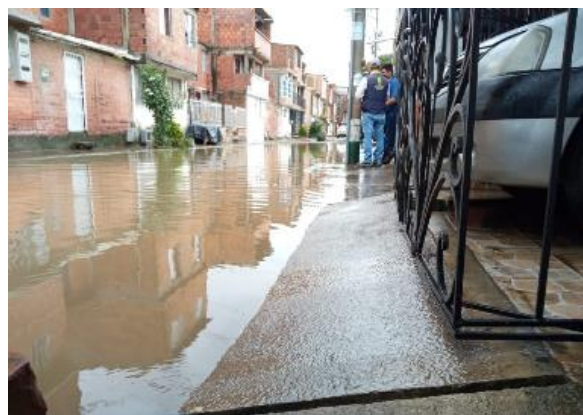
Ciudad del Campo, Corregimiento Juanchito

Descripción del evento: Inundación pluvial (Alcantarillado), asociada al drenaje superficial.

Afectaciones: Mil doscientas (1200) viviendas.

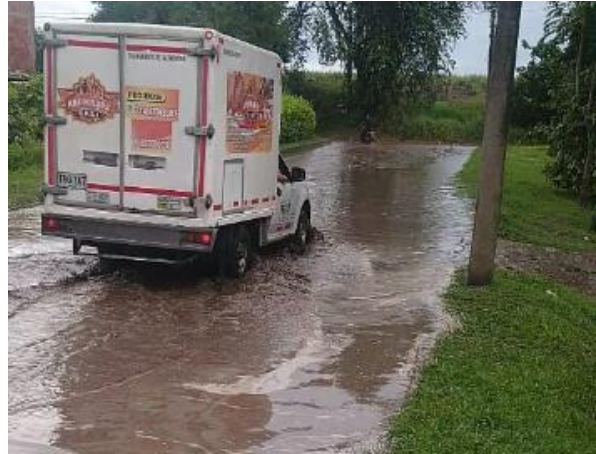
Monteclaro, Comuna 1:

Descripción del evento: Inundación pluvial (Alcantarillado) y fluvial por zanjón Zamorano.

Afectaciones: Cuatro (4) viviendas

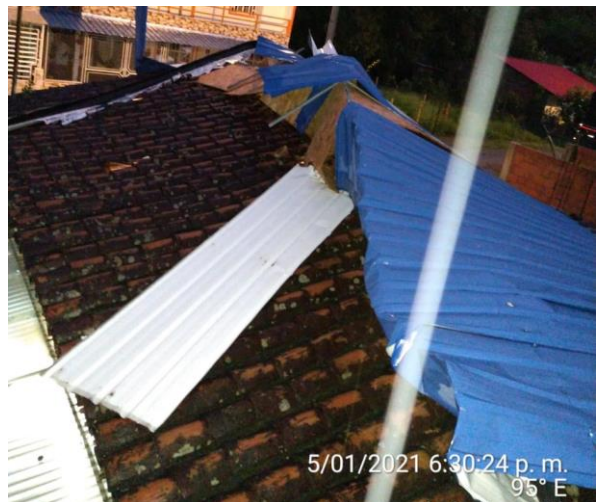
Cabecera, Corregimiento Aguaclara

Descripción del evento: Fuertes vientos acompañado de caída de especies arbóreas.

Afectaciones: Una (1) vivienda.

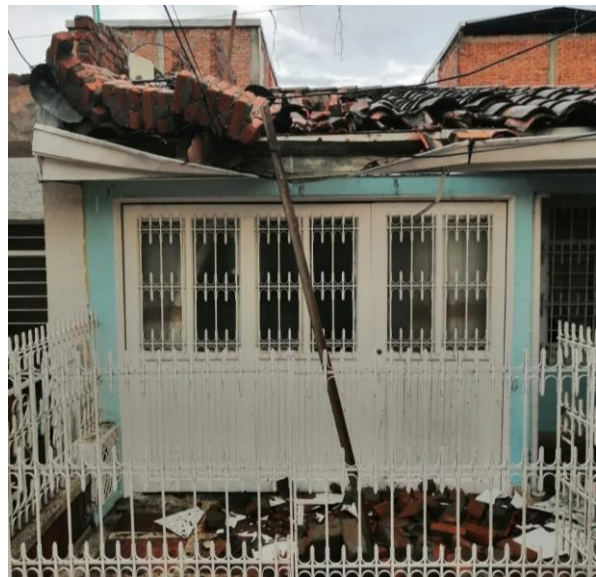
Sesquicentenario y el sembrador

Descripción del evento: Fuertes vientos acompañado de caída de especies arbóreas.

Afectaciones: Dos (2) viviendas.

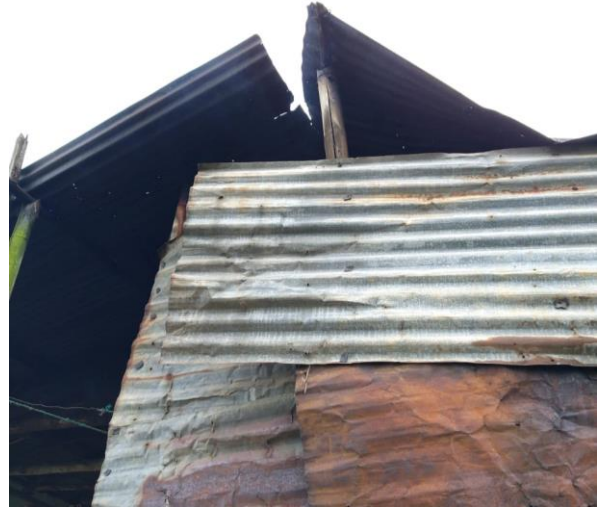
Alto del Tigre

Descripción del evento: Fuertes vientos acompañado de caída de especies arbóreas.

Afectaciones: Cuatro (4) viviendas.

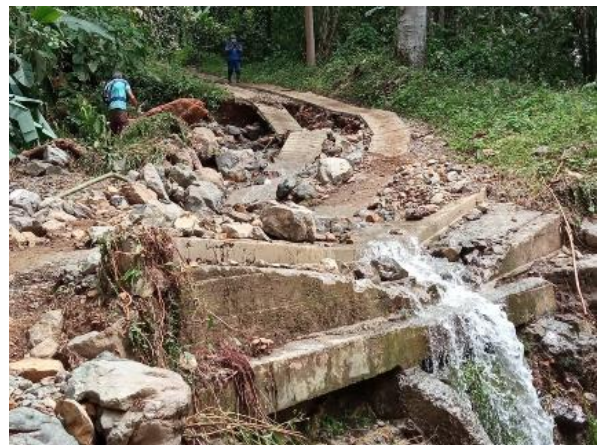
El Mesón

Descripción del evento: Afectación en cuatro puntos por crecientes súbitas de cauces.

Afectaciones: Dos puntos vía sin pavimento, un punto en placa huella y un paso vial de quebrada Chontaduro.

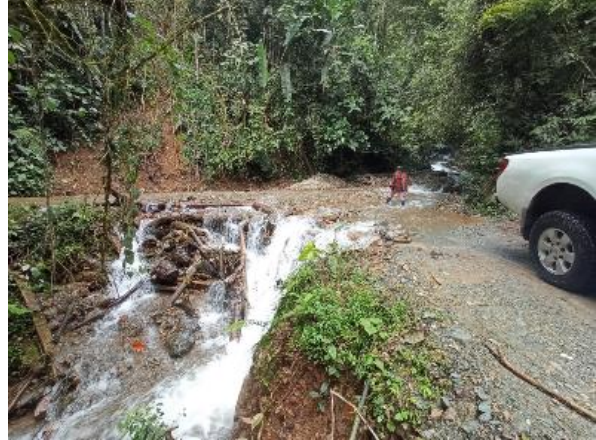
Arenillo

Descripción del evento: Deslizamientos sobre la vía a alto arenillo.

Afectaciones: Movimiento de masa sobre la calzada.

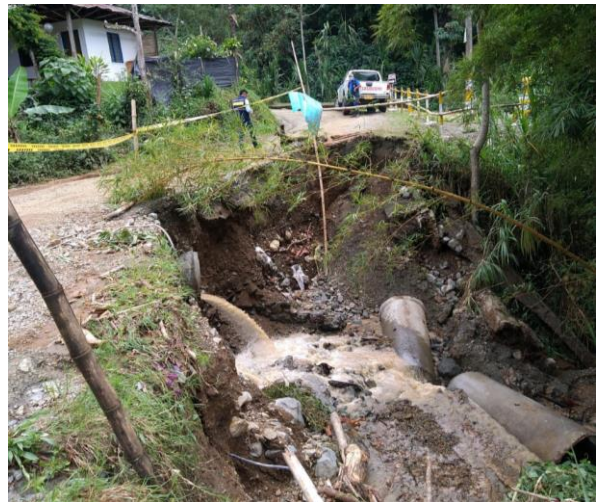
Descripción del evento: Creciente súbita de la quebrada Los Naranjos.

Afectaciones: Arrastre de vía y colapso de muro de contención por avenida torrencial

18	Iracales	Río Aguaclara	Ayacucho	Pérdida banca de la vía	Obra de reducción y reparación de la vía
19	El Libano, El Oso – Vereda El Mesón	Río Aguaclara	Ayacucho	Remoción en masa, avenidas torrenciales	Protección microcuencas, reforestación
20	Chontaduro	Río Aguaclara	Ayacucho	Avenidas torrenciales, viviendas en riesgo	Reparación Puente, Reubicación familias en riesgo

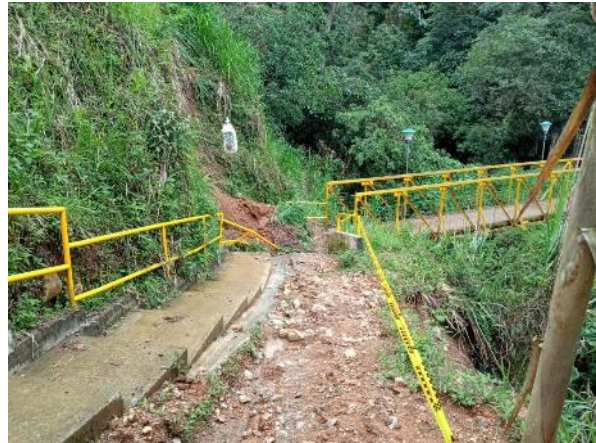
Alto Gualanday

Descripción del evento: Deslizamientos de laderas.

Afectaciones: Movimiento de masa sobre las escaleras de acceso peatonal, daño de barandas metálicas.

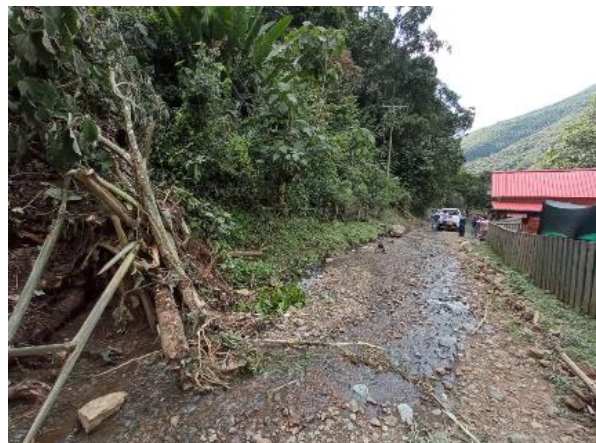
Vía La María

Descripción del evento: Deslizamientos de laderas.

Afectaciones: Movimiento de masa sobre la calzada, acompañado de árboles de gran porte y rocas

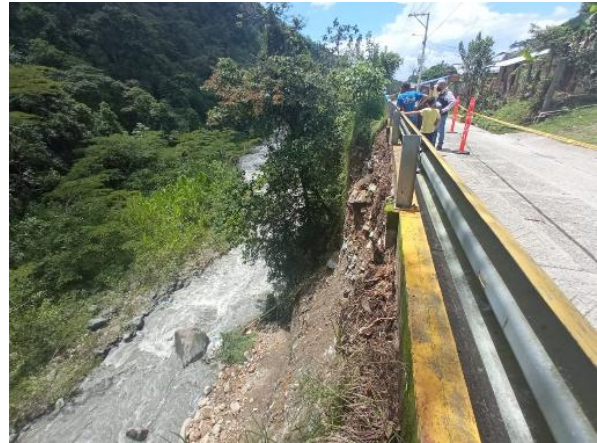
Vía Principal

Descripción del evento: Erosión y socavación de margen derecha del río Nima.

Afectaciones: Desprendimiento del talud sobre el cual esta soportada la carpeta de rodadura. Alto riesgo de afectación parcial o total sobre la calzada.

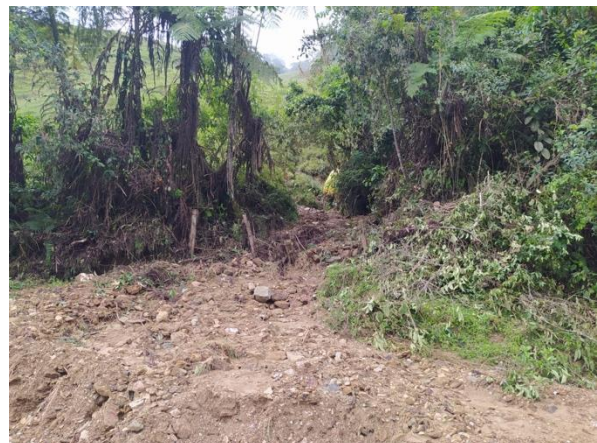
Vía La Nevera, Sector el Bosque

Descripción del evento: Deslizamientos de laderas.

Afectaciones: Movimiento de masa sobre la calzada.

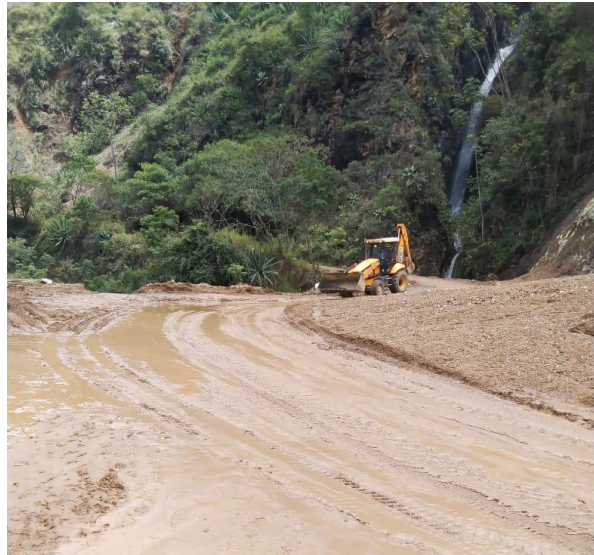
**Vía Combia (La Esperanza),
Corregimiento Tablones:**

Descripción del evento: Fenómeno de remoción en masa de ladera.

Afectaciones: Movimiento de masa sobre la calzada.

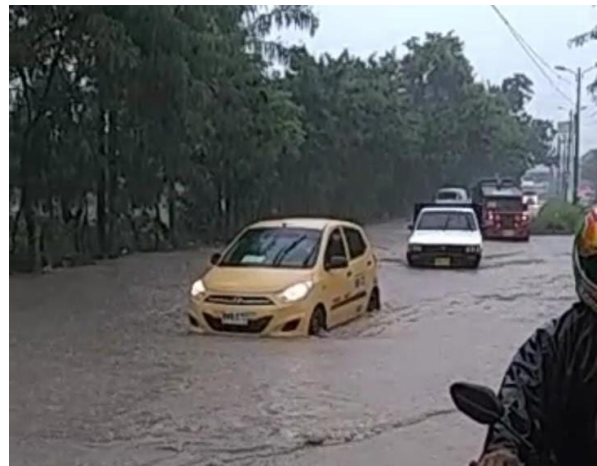
**Entrada Principal Ciudad del Campo,
Corregimiento de Juanchito:**

Descripción del evento: Inundación pluvial deficiencia en el drenaje es escorrentías.

Afectaciones: Deterioro de la vía sin pavimento.

27	Ciudad del Campo	Cauca	Juanchito	Inundaciones pluviales	Mejorar el sistema de alcantarillado y el sistema de bombeo
28	Cerezos de La Italia, Parques de La Italia	Zona Urbana	Zajón Barrancas	Inundaciones por desbordamiento, escorrentía sin control fincas del sector	Corrección canales que drenan hacia el Zanjón, realce entrada Papayal
29	Monteclaro	Zona Urbana	Zanjón Zamorano	Invasión franja protectora del zanjón, laguna de regulación no	Recuperar laguna de regulación, corrección escorrentía fincas

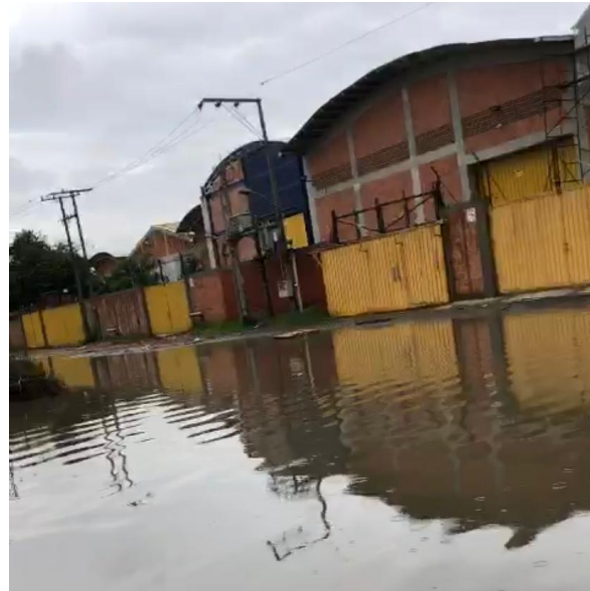
**Vías Zona Industrial,
Corregimiento La Dolores:**

Descripción del evento: Inundación pluvial por ausencia de alcantarillado para evacuar el agua lluvia (no existe el manejo de escorrentía)

Afectaciones: Deterioro de la vía sin pavimento
