República de Colombia  
Departamento del Valle del Cauca  
Alcaldía Municipal de Palmira  
**DIRECCIÓN DE GESTIÓN DEL RIESGO DE DESASTRES**

**INFORME**

Palmira, Abril 23 de 2021

Asunto: **PROPOSICION 091 del día 16 de abril de 2021**

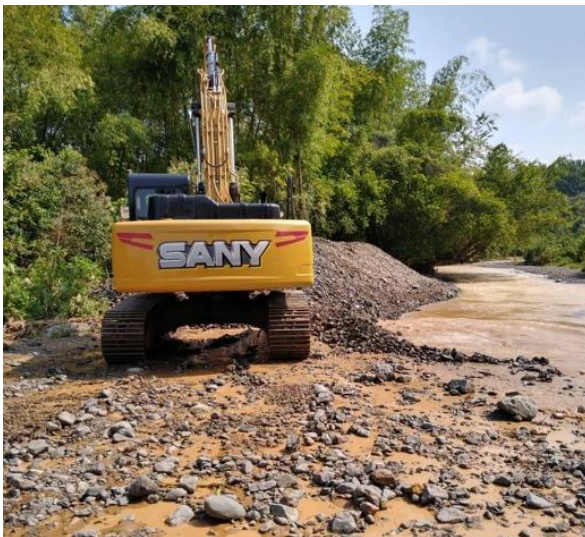
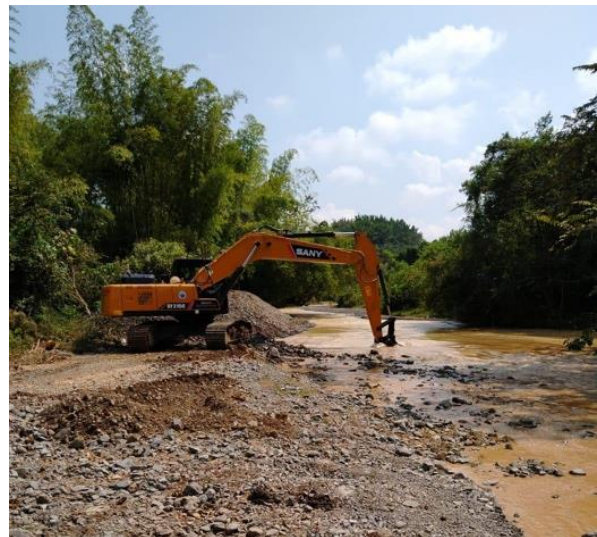
### 1. Descolmatación del Río Aguaclara

De acuerdo con la autorización de la Dirección Ambiental Regional Suroriente de la CVC, para realizar la intervención del río Agua clara, se realizó la descolmatación del cauce con acomodación de material para la protección de orillas, en un tramo de 500 metros aguas arriba del centro poblado. Ésta intervención se logró realizar con el apoyo del Ingenio Manuelita y la Secretaría Departamental de Gestión del Riesgo de Desastres, que facilitaron las retroexcavadoras con operario para la obra.
