TRD 2022-320.8.1.207

INFORME

DEFINICIÓN DE POLIGONOS CON RIESGO ALTO NO MITIGABLE Y SUELOS DE PROTECCION SOPORTADOS EN LOS PRINCIPIOS DE PRECAUCION Y PREVENCIÓN BASADOS EN EVIDENCIAS DE CAMPO Y EN HISTORICIDAD EN EL MUNICIPIO DE PALMIRA

EL RIESGO POR INUNDACION Y POR SOCAVACION LATERAL DEL RIO CAUCA EN ALGUNOS SECTORES DEL MUNICIPIO DE PALMIRA

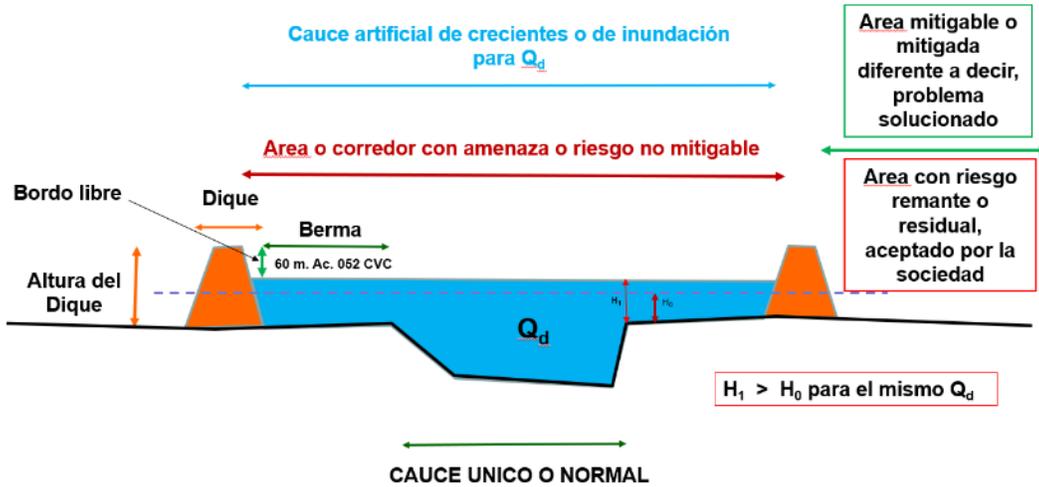
Figura No. 1. Modelo conceptual de control de inundaciones por desbordamientos del río Cauca en el referente de diques o jarillones

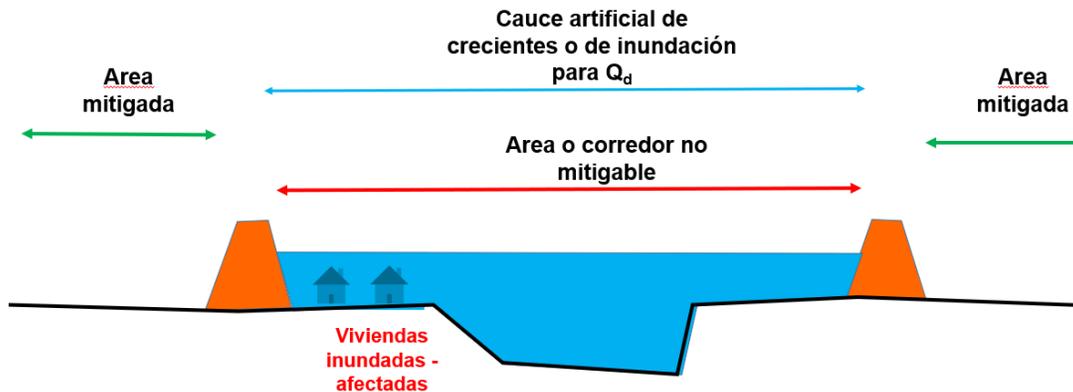
Figura No. 2. La amenaza de inundaciones sobre las ocupaciones indebidas en la berma o cauce artificial de crecientes del río

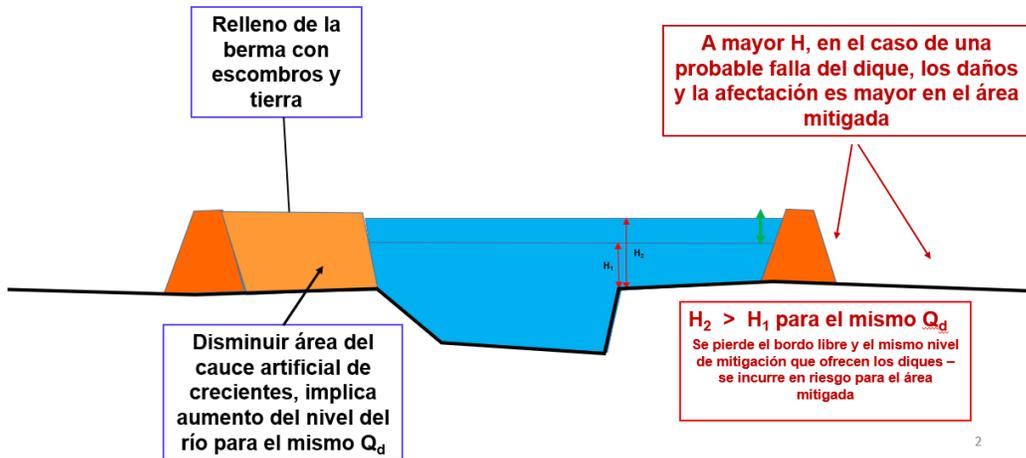
Figura No. 3. Los rellenos sobre la berma o cauce artificial de crecientes que desvirtúan el modelo de control de inundaciones por desbordamientos del río

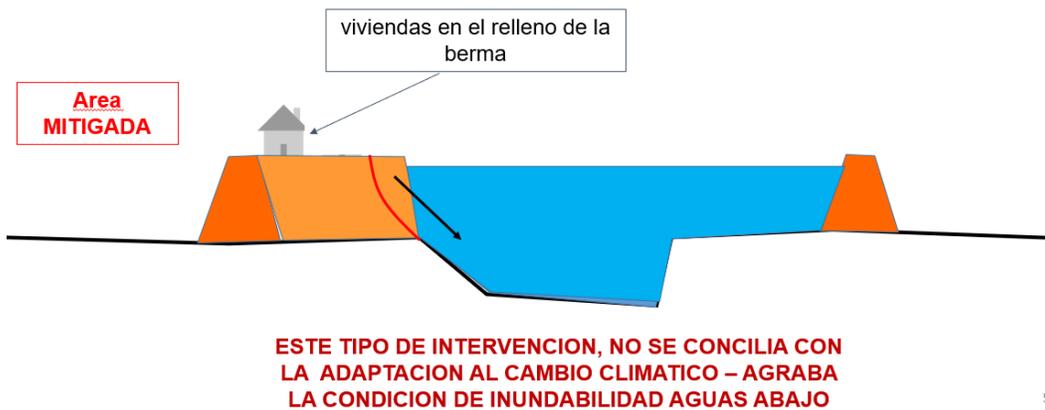
**OCUPACIÓN INDEBIDA DE LAS BERMAS CON RELLENOS Y VIVIENDAS,
SIN EMBARGO, DEFINIR LOS RIESGO DE VIVIENDAS TAL COMO LO
INDICA LA FIGURA, FRENTE A LA AMENAZA POR INUNDACIÓN Y POR
SOCAVACION LATERAL DE CAUCE, CON OBSERVACION EN SUPERFICIE,
NO ES NADA FACIL**

Figura No. 4. Viviendas sobre el relleno de la berma. Ocupación indebida en suelos de protección (berma) de acuerdo a la Resolución de la CVC No. 574 de 2015

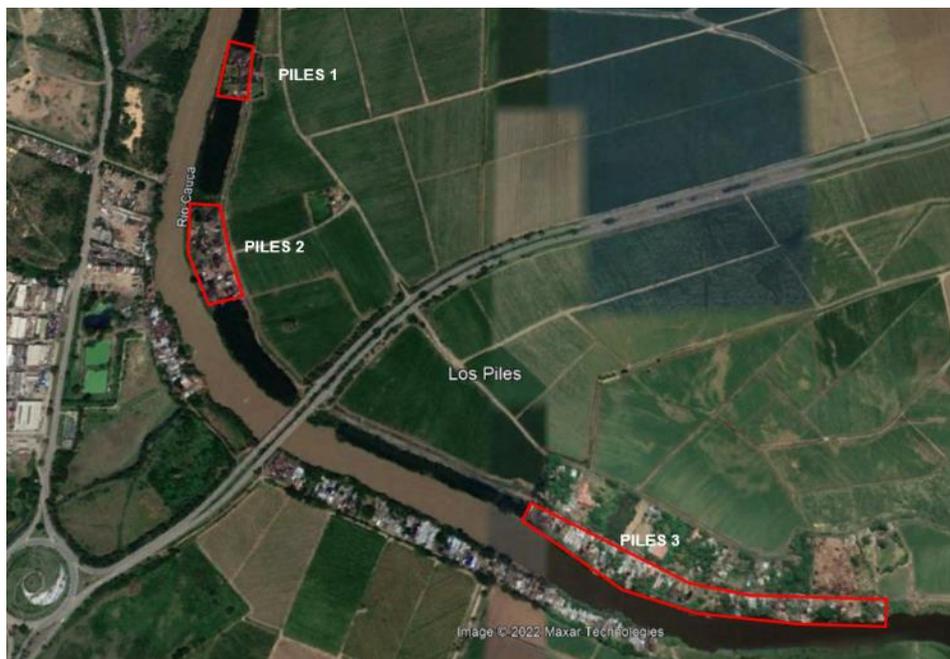
Figura No. 4. Polígonos de localización de Piles 1, 2 y 3 definidos con líneas de color rojo. Viviendas en la berma entre el dique y el río Cauca. Contigua a Piles 3, sector oriental esta la parte mitigada de la cabecera corregimental

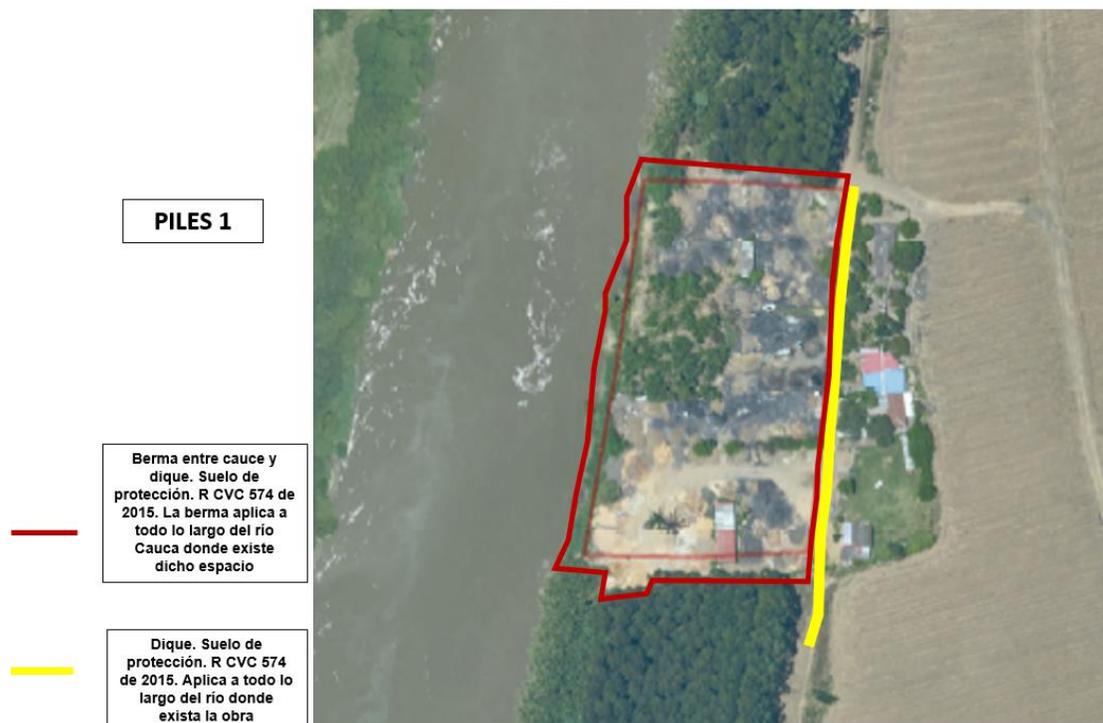
Se trata de una actividad económica dedicada a la producción de carbón vegetal, ubicada sobre la berma del río Cauca. Berma que ha sido rellena con tierra y escombros a nivel de corona del dique existente. La ocupación tiene aproximadamente 110 m de largo y 65 metros de ancho

El relleno en la berma desvirtúa el modelo de obras de control de inundaciones, pues se elimina la laminación de las aguas de creciente.

Como se ilustra en la imagen y aplicando lo definido por la CVC en la Resolución 574 de 2015, el sector se pueden identificar los suelos de protección conformados por la berma y el corredor del propio dique.

Foto No. 1. Obsérvese el polígono de Piles 1, dedicado a la actividad económica de producción de carbón vegetal.

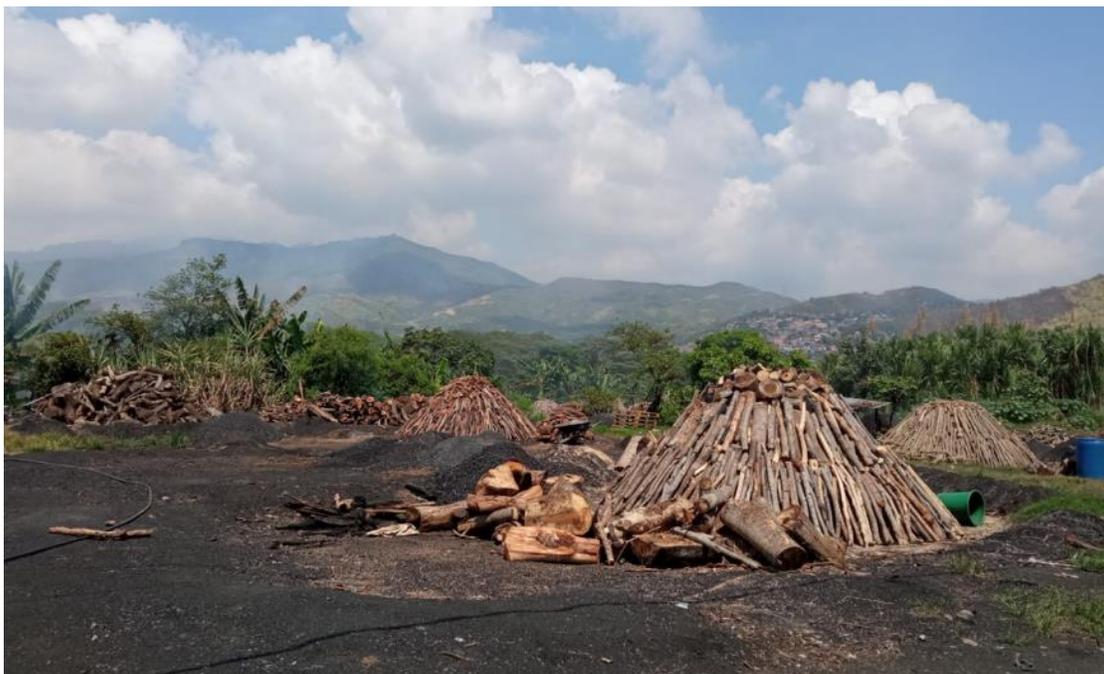
Foto No. 2 Obsérvese la actividad productiva de carbón vegetal sobre la berma en Piles 1.

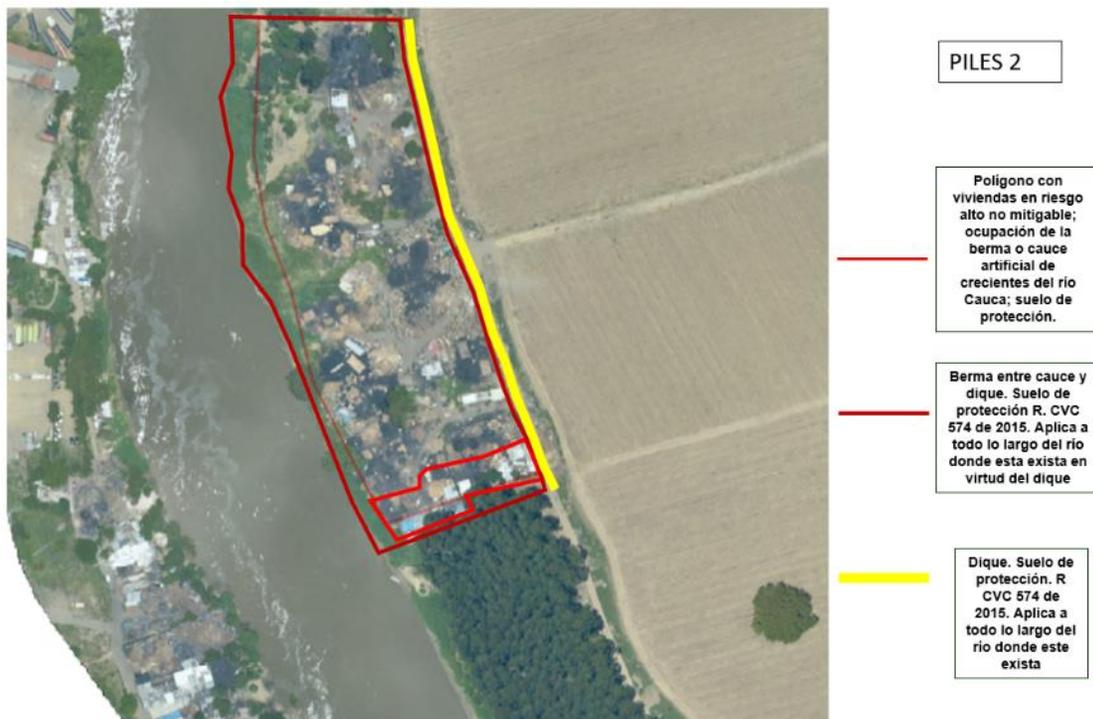
El relleno en la berma desvirtúa el modelo de obras de control de inundaciones, pues elimina la laminación de las aguas desbordadas.

De acuerdo con el estudio de amenaza de inundaciones de la CVC, por sus condiciones, la berma tiene amenaza alta de inundaciones.

Como se ilustra en la Foto No. 3 y aplicando lo definido por la CVC en la Resolución 574 de 2015, en el sector se pueden identificar los suelos de protección conformados por la berma y el corredor del propio dique. Así mismo las viviendas, dada la amenaza y su vulnerabilidad se les atribuye una condición de riesgo alto no mitigable y se refuerza el concepto de suelos de protección

Foto No. 3. Obsérvese el polígono de Piles 2, dedicado a la actividad económica de producción de carbón vegetal y con viviendas en el extremo sur.

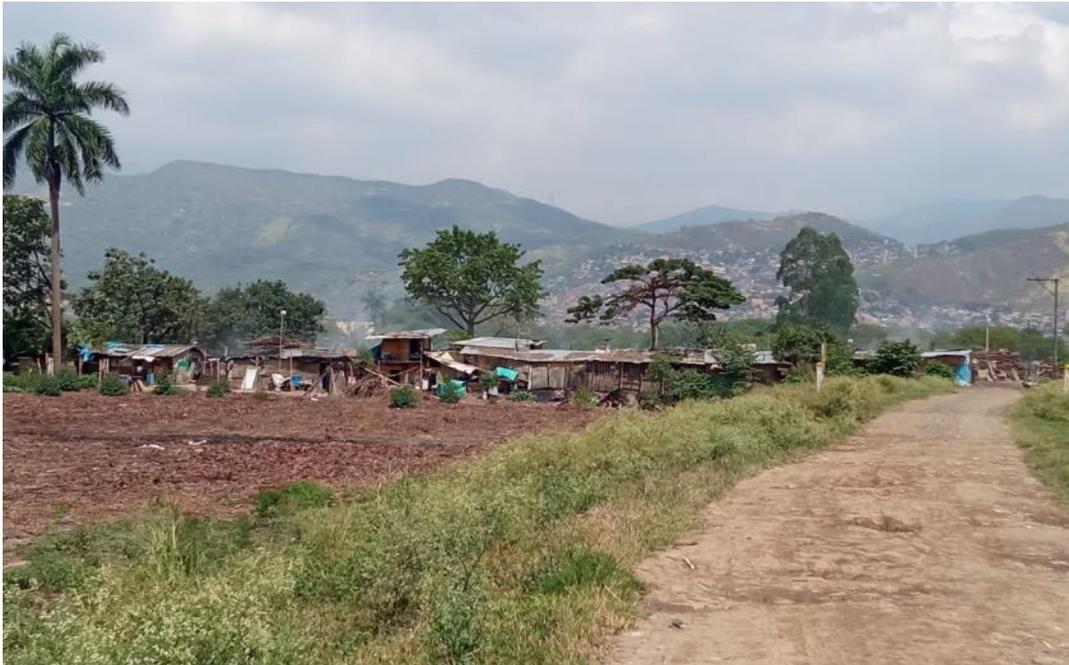
Foto No. 4. Fila de mejoras o vivienda dispuestas perpendicularmente al río Cauca

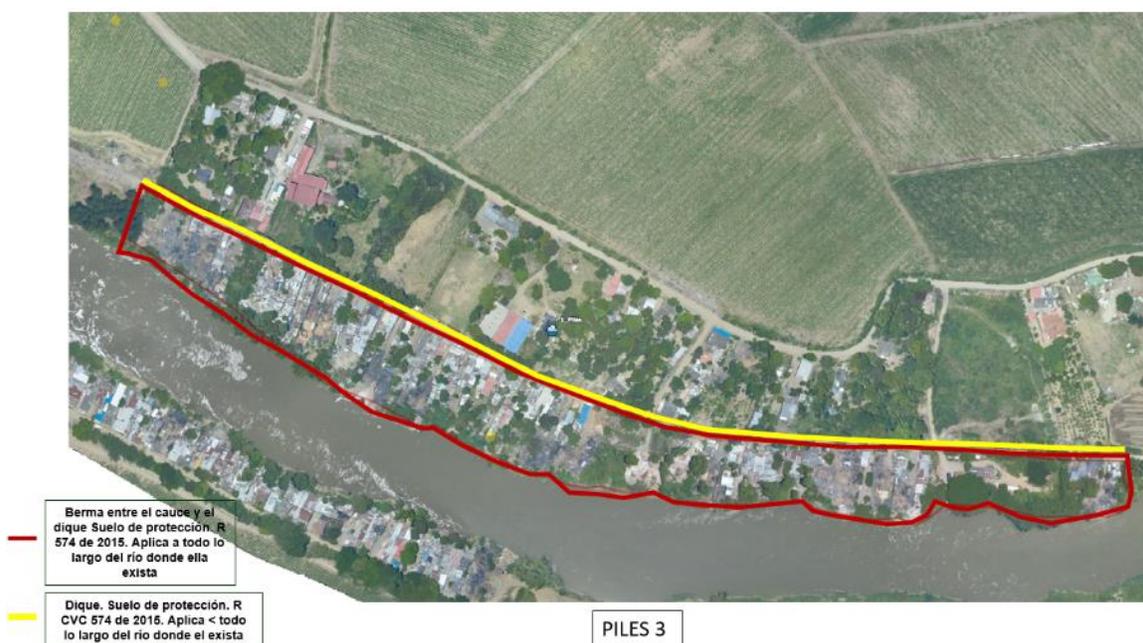
Se trata de una ocupación de la berma del río Cauca con rellenos continuos y a nivel de corona del dique. Sobre el relleno de la berma hay viviendas y su ubicación está en el corredor más cercano al dique. Entre las viviendas y el cauce hay una franja de 15 a 25 metros de ancho en la cual se practica la actividad de producción de carbón vegetal. Una gran mayoría de las viviendas tienen mejores materiales y métodos constructivos que los que tienen las viviendas de Piles 2 (manpostería confinada).

El relleno en la berma desvirtúa el modelo de obras de control de inundaciones, pues elimina la laminación de las aguas desbordadas.

En las condiciones actuales bajo las cuales esas viviendas ocupan la berma, no es posible, con reconocimiento en superficie, precisar de las condiciones de riesgo de las mismas frente a las inundaciones y socavación lateral. Mejor aún, esas viviendas tienen un nivel de amenaza y riesgo por inundación mucho más bajo que si estuviesen emplazadas sobre el nivel natural de la berma del río. Los rellenos desvirtúan el cauce artificial de crecientes del río.

Foto No. 5 Obsérvese el polígono de Piles 3, dedicado a la actividad económica de producción de carbón vegetal y con viviendas a todo lo largo de la berma junto al dique

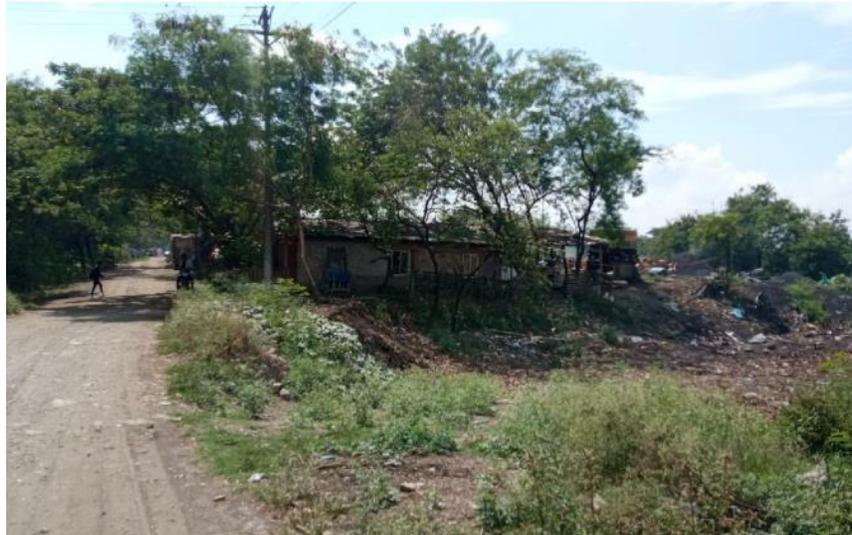
Foto No. 6 Obsérvese en el extremo izquierdo el dique, luego el relleno sobre la berma y el extremo derecho, está el río Cauca. Sobre el relleno de la berma, junto al dique, las viviendas

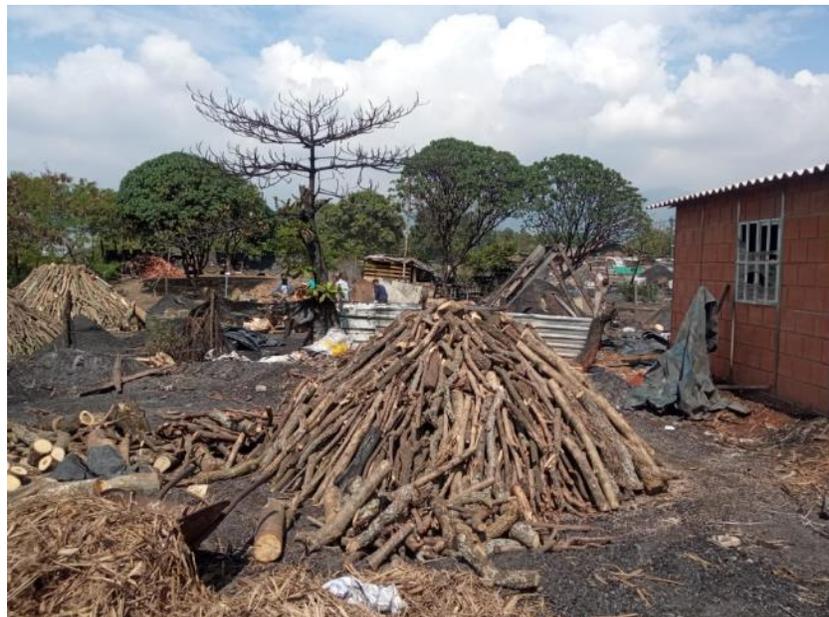
Foto No. 7. Producción de carbón en el corredor más cercano al río, hoy con relleno sobre la berma. SE observa la casa localizada junto al dique y al mismo nivel de corona de dicha obra

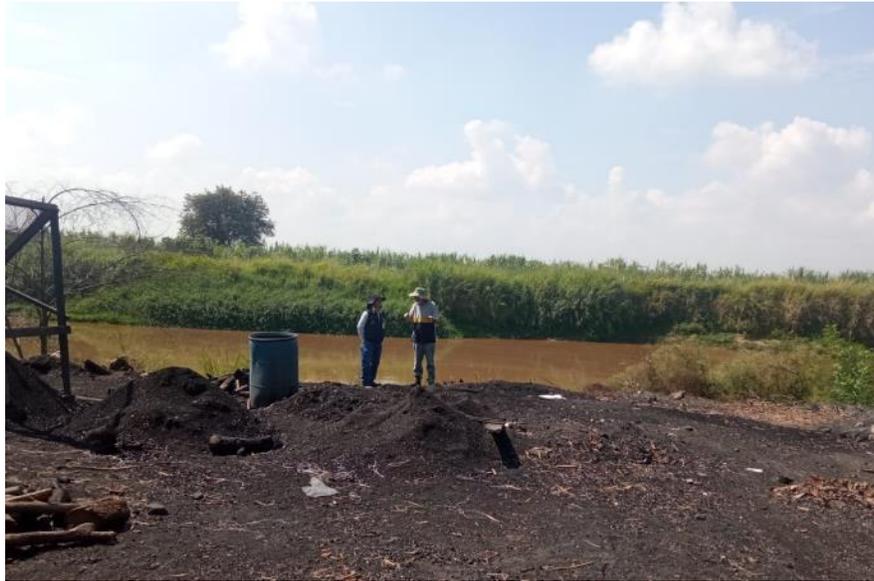
Foto No. 8. Parte posterior del relleno de la berma, junto al río Cauca

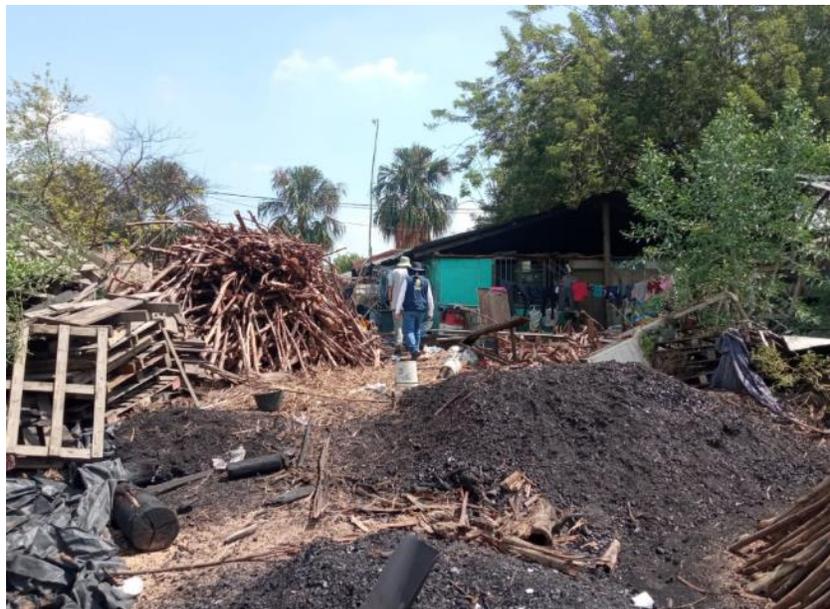
Foto No. 9. Vista de la actividad de producción de carbón en el relleno de la berma vista desde la orilla del río Cauca hacia las viviendas junto al dique

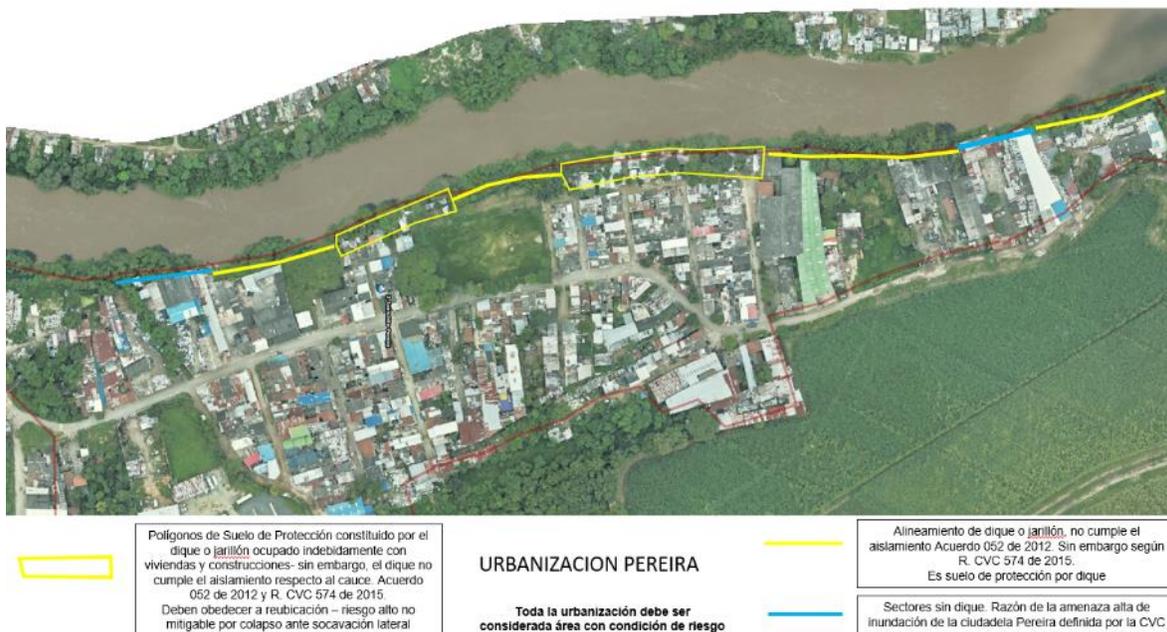
En la Foto No. 10 se pueden ver en color azul los tramos en donde no hay diques, y en esos sectores las instalaciones fabriles llegan hasta la corona de la banca del cauce. En ese entono, las construcciones tienen muros de mampostería con puertas hacia el mismo río. En líneas de color amarillo, se muestra la existencia de tramos con dique no invadido con viviendas. Los polígonos delimitados con línea amarilla son los tramos de dique ocupados con viviendas, ubicados a orillas del cauce, por lo que, dado el riesgo de colapso por socavación lateral del cauce, deben ser considerados polígonos de riesgo alto no mitigable por dicho evento; adicional su reubicación debe obedecer a que, contravienen la disposición de ser suelos de protección por obras de mitigación, según la resolución de la CVC No. 574 de 2015.

Foto No. 10 Obsérvese en la urbanización Pereira la ocupación con viviendas a orillas del río Cauca y sobre el propio dique.

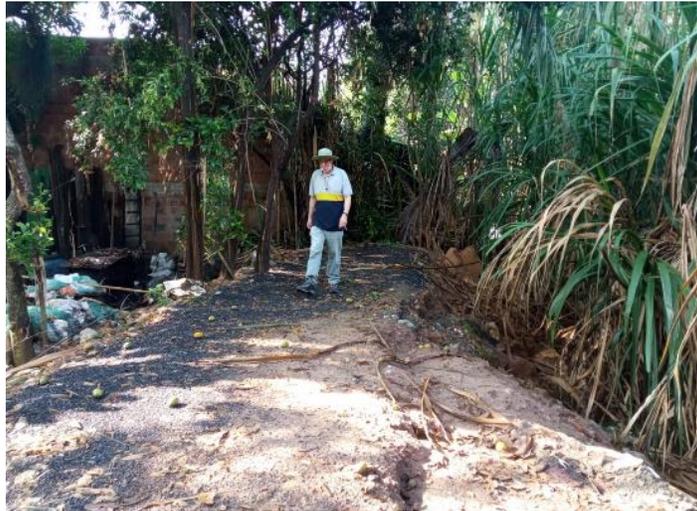
Foto No. 11. Obsérvese al fondo, vivienda sobre el dique, adicional el asentamiento de la cara húmeda del dique junto a la banca del cauce sobre el río Cauca

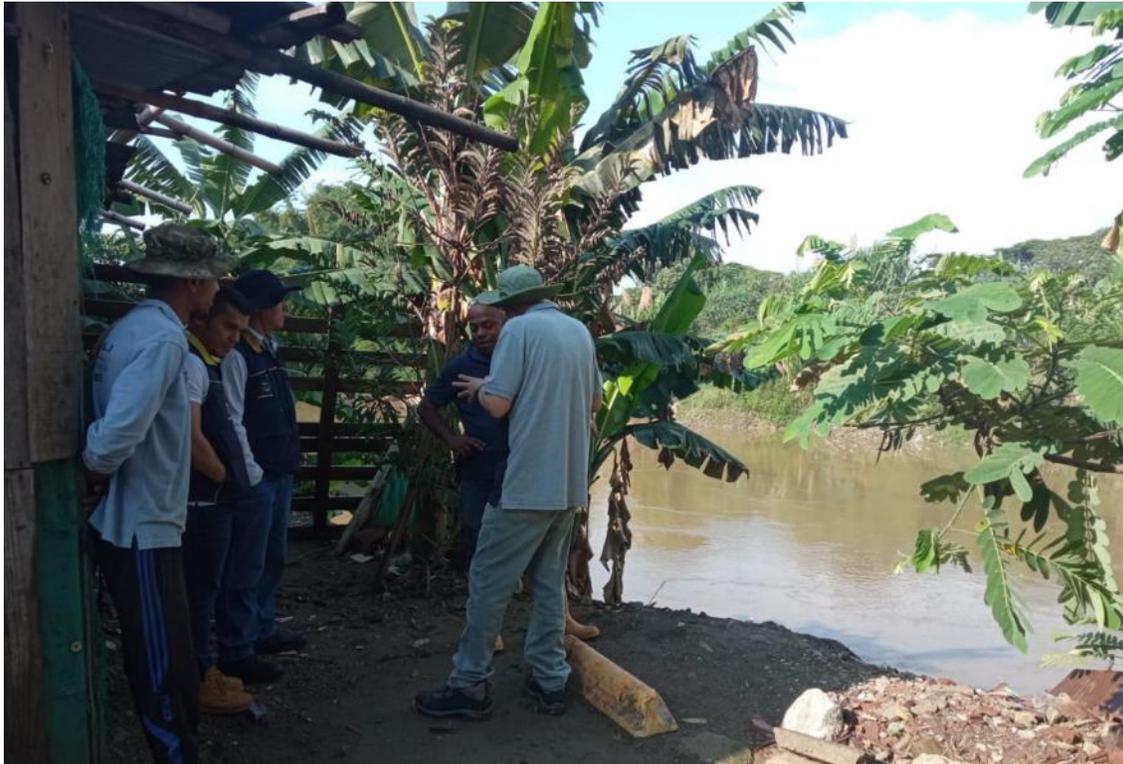
Foto No. 12. Obsérvese vivienda sobre el dique y ubicada a cero metros del cauce del río Cauca

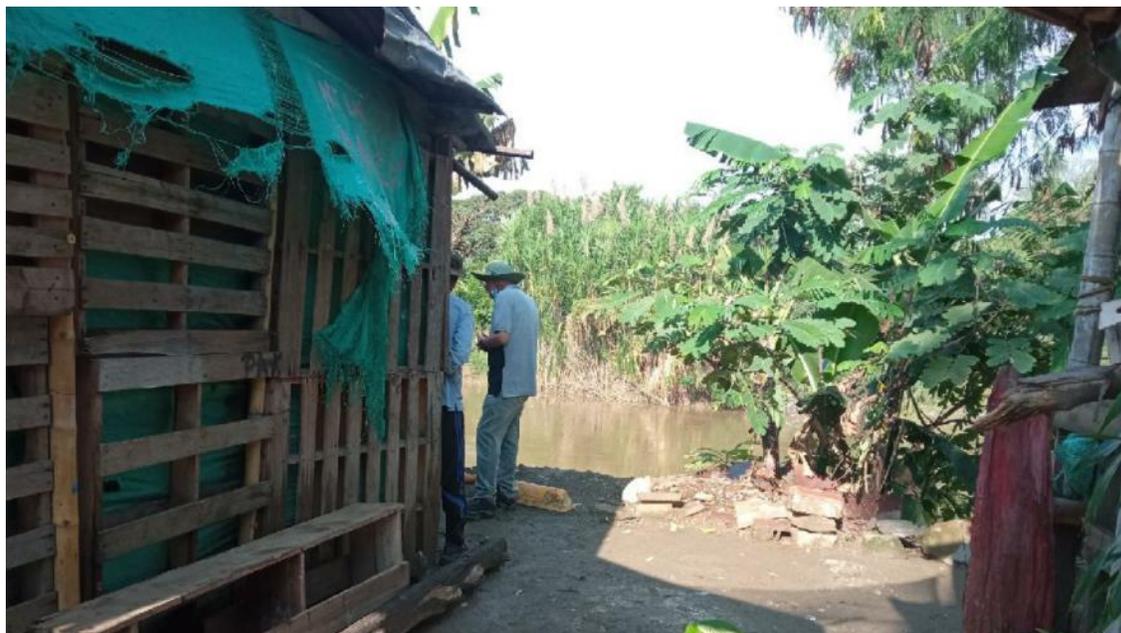
Foto No. 13. Obsérvese vivienda sobre el dique y ubicada a cero metros del cauce del río Cauca

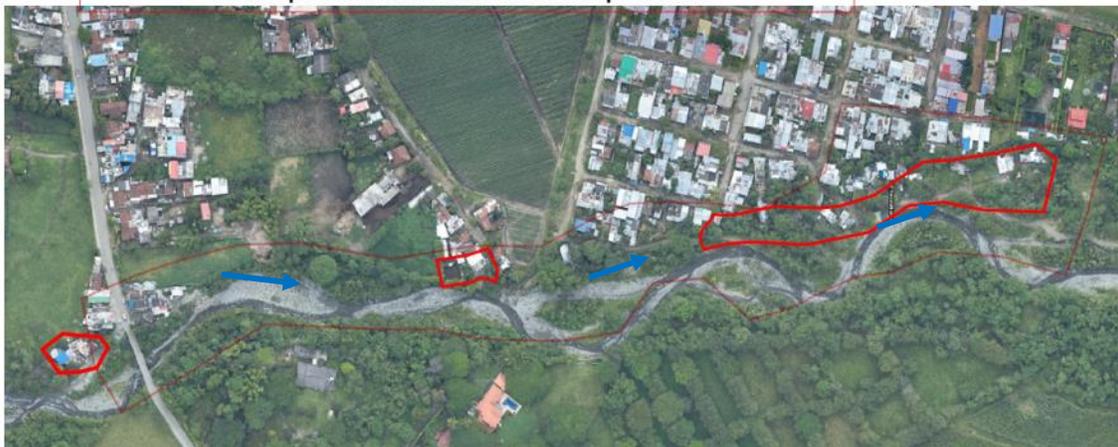
Polígono de asentamiento de viviendas con riesgo alto no mitigable por avenidas torrenciales e inundaciones del río Nima, soportado en los principios de precaución y prevención y la exposición de viviendas por cercanía a la fuente potencial de amenaza. Suelos de protección.

Foto No.14. Áreas en riesgo alto no mitigable por Inundación y AVT – Tienda Nueva.

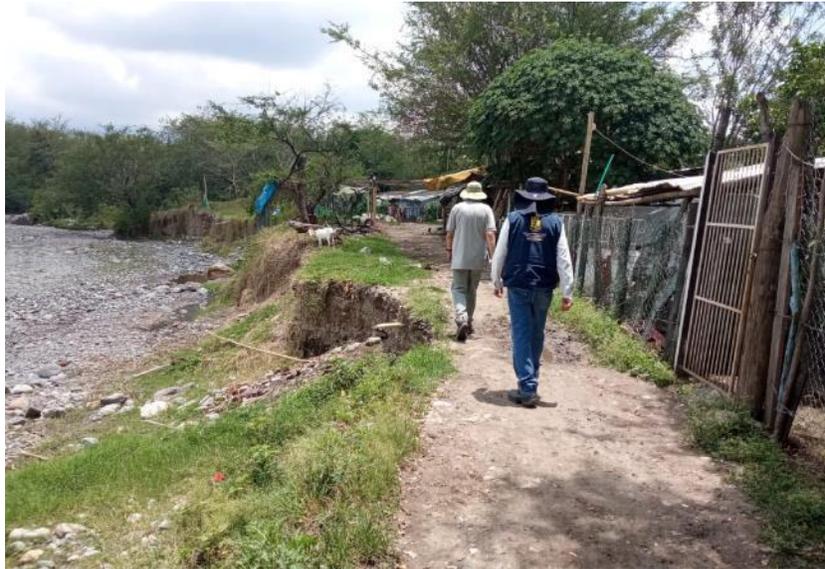
En la Foto No. 15 se muestra la erosión sobre la margen izquierda del río Nima, a la altura del sector donde se encontraba la Gallera, barrio río Nima.

**Foto No.15. Erosión sobre margen izquierda del río Nima, sector La Gallera – Tienda Nueva.
Vista hacia aguas arriba.**

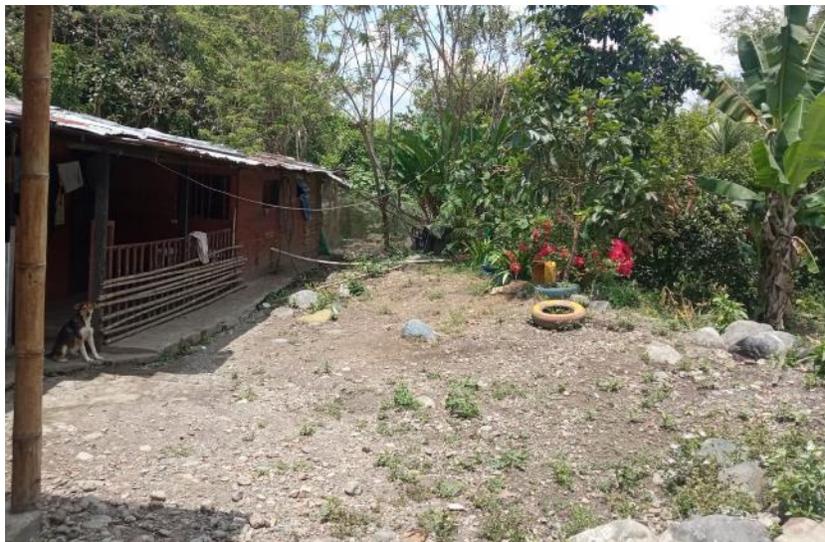
En la Foto No. 16 se muestra una de las viviendas del sector río Nima, sobre la margen izquierda del río, sobre el terreno se observa la cantidad de material de arrastre (Cantos) que el río a arrastrado hasta ese punto en las crecientes y/o avenidas torrenciales.

Foto No.16. Vivienda del sector Río Nima, margen izquierda del río – Tienda Nueva.

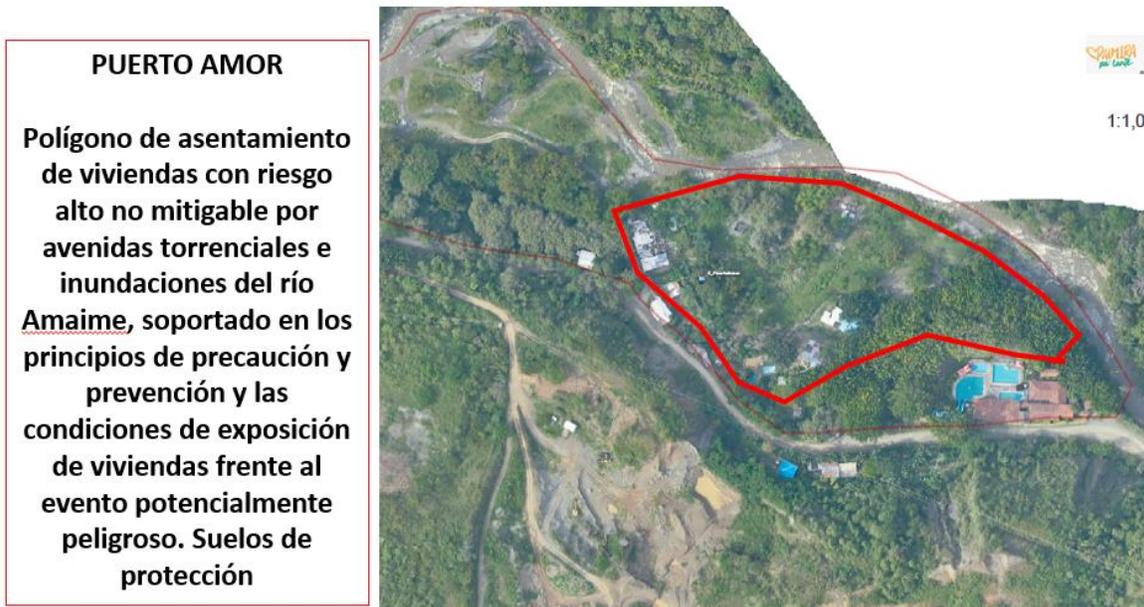
- La delimitación del área de la Foto No. 17 se realizó considerando los aspectos mencionados anteriormente, que permiten bajo el principio de precaución de la Ley 1523 del 2012 y el principio de Prevención de la Ley 99 de 1993, en razón de la descripción del área y su historicidad definir las como zonas de riesgo alto No Mitigable por Inundación y AVT.

Foto No.17. Áreas en riesgo alto no mitigable por Inundación y avenida torrencial AVT – Sector Puerto Amor

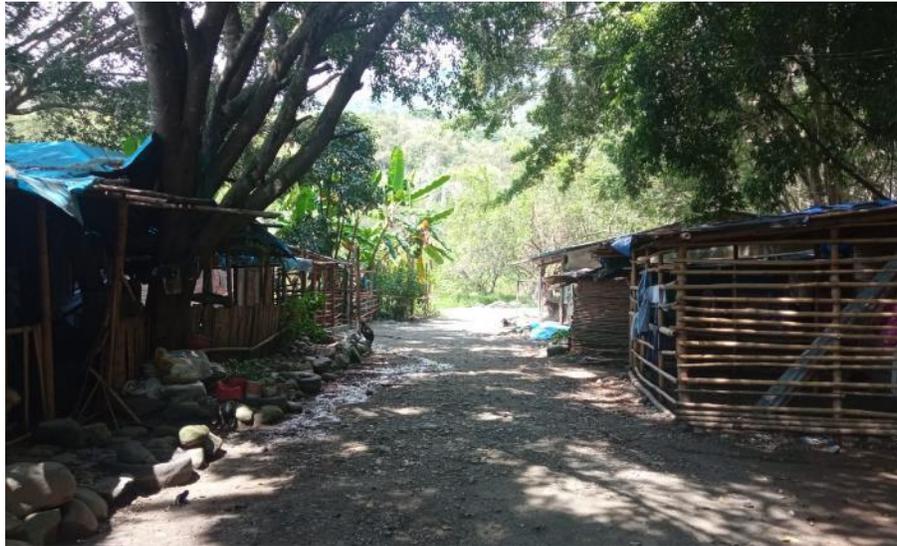
En las Foto No. 18 y No. 19 se muestran las viviendas ubicadas en el sector, se puede observar los materiales de construcción y su considerable vulnerabilidad en caso de presentarse un evento de inundación y AVT.

Foto No.18. Viviendas en el polígono de Inundación y avenida torrencial AVT – Sector Puerto Amor

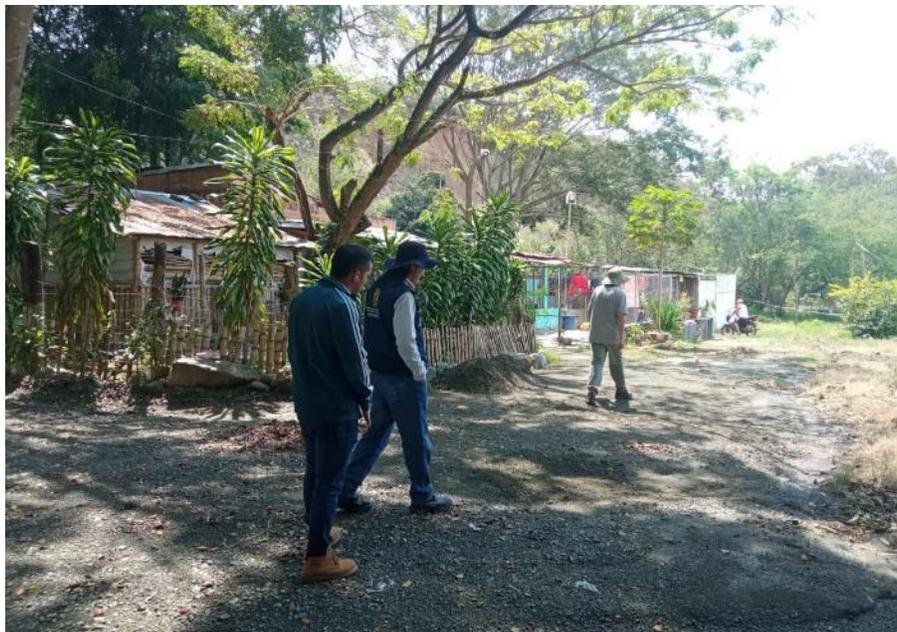
Foto No.19. Viviendas en el polígono de Inundación y avenida torrencial AVT – Sector Puerto Amor

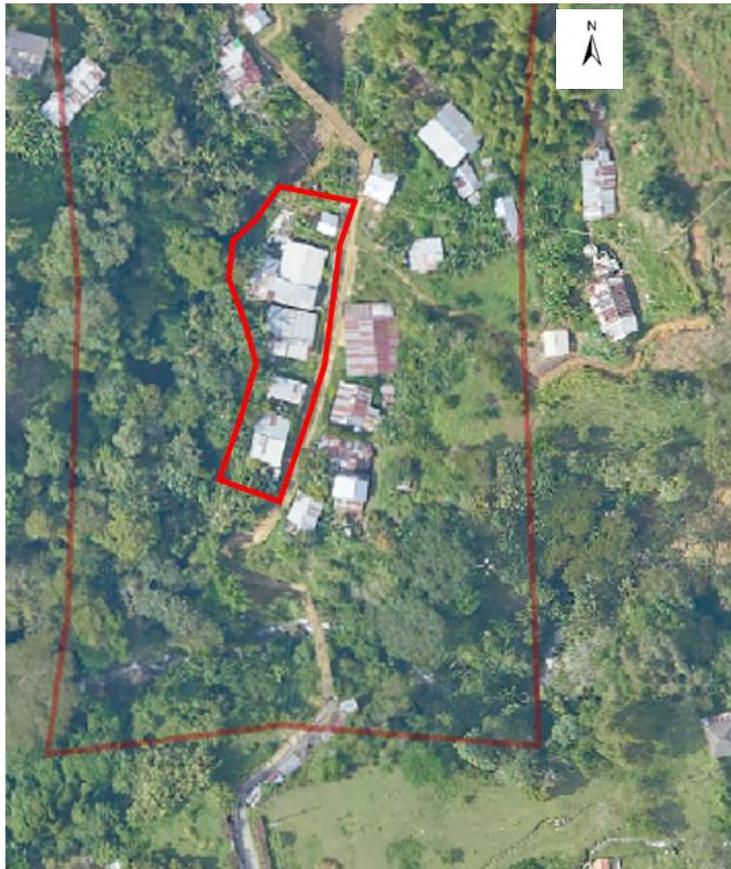
**Polígono de
asentamiento de
viviendas con riesgo
alto no mitigable
por colapso por
socavación lateral de
barrancos,
soportado en los
principios de
precaución y
prevención y en las
condiciones de
exposición por
localización frente a
la quebrada La
Chiquita. Suelos de
protección**

Foto No. 20. Áreas en riesgo alto no mitigable por colapso súbito de talud y avenida torrencial AVT – Gualanday

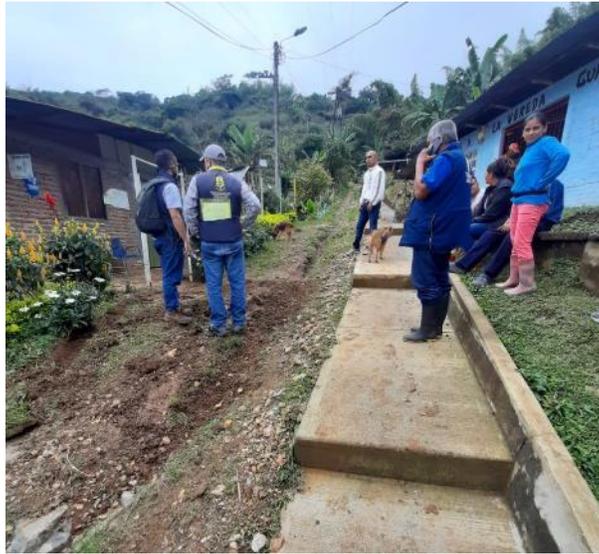
En la Foto No. 21 se muestra el acceso peatonal y las viviendas a ambos lados del centro poblado de la vereda Gualanday, las viviendas ubicadas a la izquierda de la fotografía están dentro del polígono de riesgo alto no mitigable. En la Foto No. 22 se muestra el talud erosionado de la margen izquierda de la Quebrada La Chiquita, el cual se encuentra en riesgo de colapso súbito en donde se encuentran las viviendas.

Foto No. 21. Vista de acceso peatonal y viviendas – Gualanday

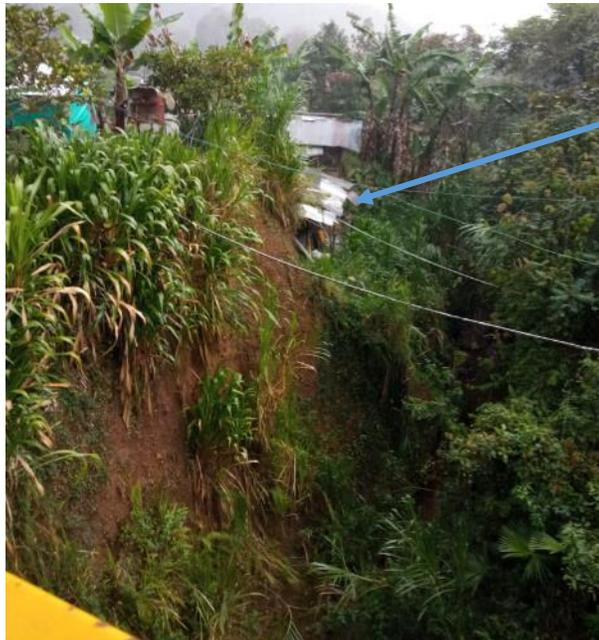
Viviendas en
riesgo alto
No Mitigable

Foto No. 22. Vista de talud margen izquierda quebrada La Chiquita en riesgo de colapso súbito – Gualanday
