República de Colombia  
Departamento del Valle del Cauca  
Alcaldía Municipal de Palmira  
**DIRECCIÓN DE GESTIÓN DEL RIESGO DE  
DESASTRES**

### **DEFINICIÓN DE POLIGONOS CON RIESGO ALTO NO MITIGABLE Y SUELOS DE PROTECCION SOPORTADOS EN LOS PRINCIPIOS DE PRECAUCION Y PREVENCIÓN BASADOS EN EVIDENCIAS DE CAMPO Y EN HISTORICIDAD EN EL MUNICIPIO DE PALMIRA**

### **EL RIESGO POR INUNDACION Y POR SOCAVACION LATERAL DEL RIO CAUCA EN ALGUNOS SECTORES DEL MUNICIPIO DE PALMIRA**

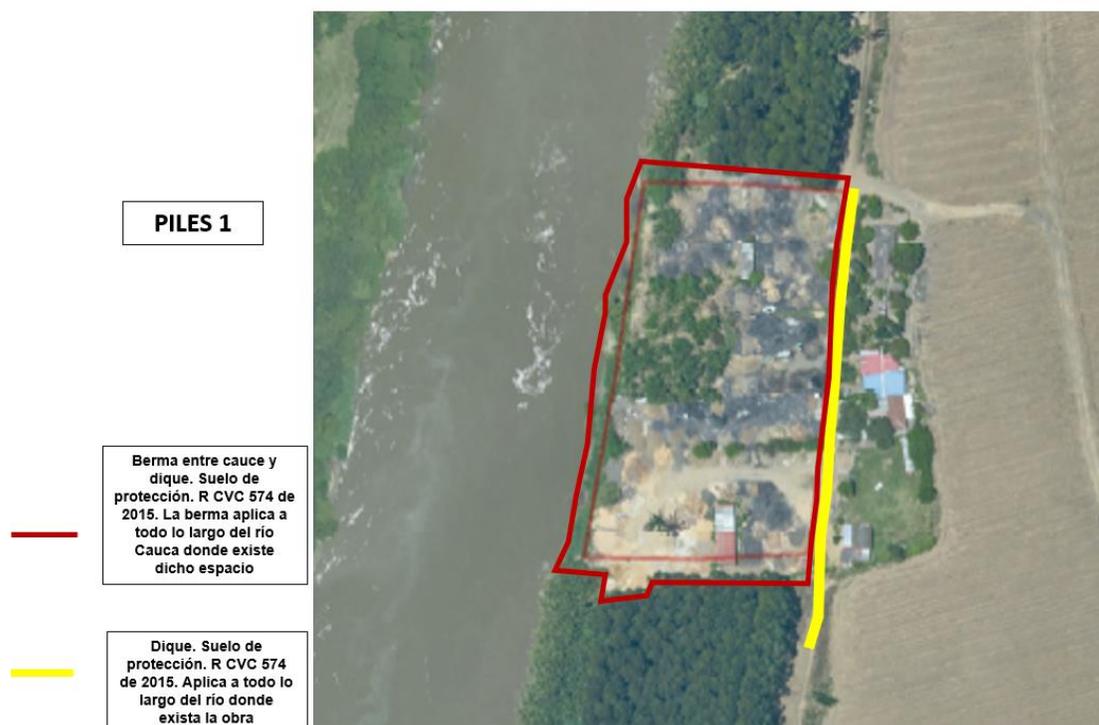
Se trata de una actividad económica dedicada a la producción de carbón vegetal, ubicada sobre la berma del río Cauca. Berma que ha sido rellenada con tierra y escombros a nivel de corona del dique existente. La ocupación tiene aproximadamente 110 m de largo y 65 metros de ancho

El relleno en la berma desvirtúa el modelo de obras de control de inundaciones, pues se elimina la laminación de las aguas de creciente.

**Foto No. 1. Obsérvese el polígono de Piles 1, dedicado a la actividad económica de producción de carbón vegetal.**

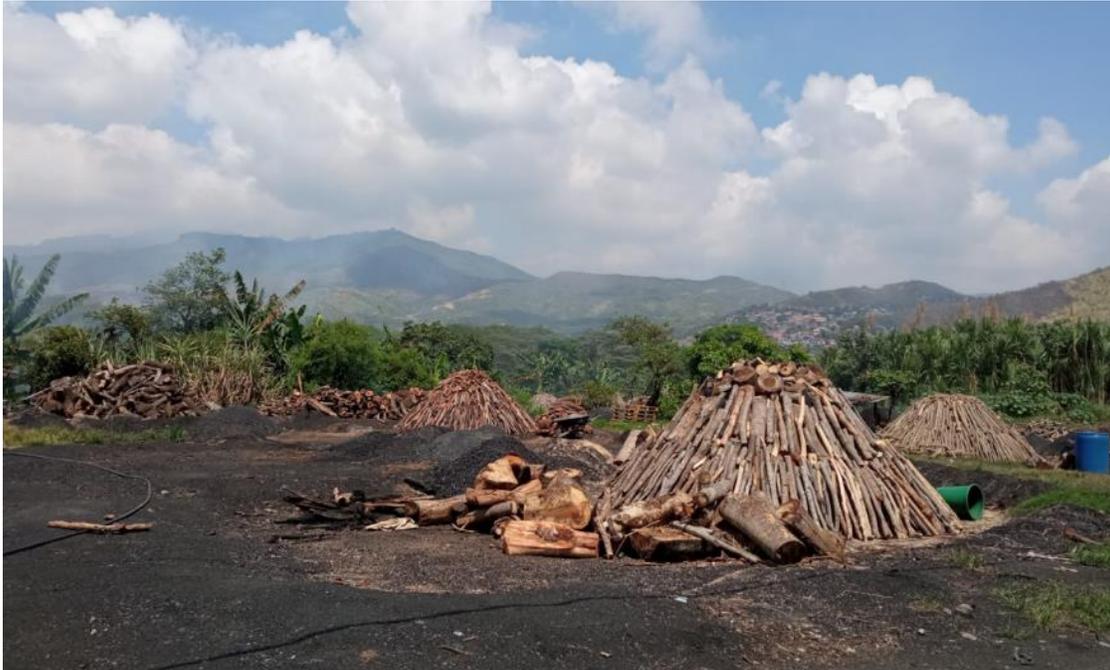
**Foto No. 2 Obsérvese la actividad productiva de carbón vegetal sobre la berma en Piles 1.**

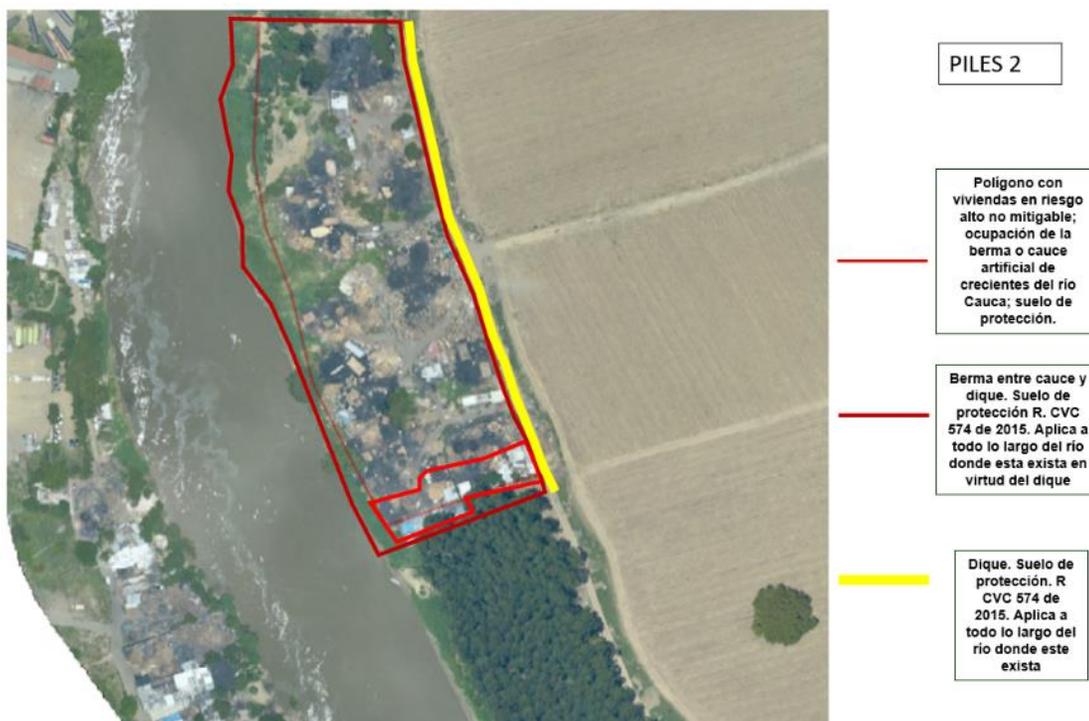
El relleno en la berma desvirtúa el modelo de obras de control de inundaciones, pues elimina la laminación de las aguas desbordadas.

De acuerdo con el estudio de amenaza de inundaciones de la CVC, por sus condiciones, la berma tiene amenaza alta de inundaciones.

Como se ilustra en la Foto No. 3 y aplicando lo definido por la CVC en la Resolución 574 de 2015, en el sector se pueden identificar los suelos de protección conformados por la berma y el corredor del propio dique. Así mismo las viviendas, dada la amenaza y su vulnerabilidad se les atribuye una condición de riesgo alto no mitigable y se refuerza el concepto de suelos de protección

**Foto No. 3.** Obsérvese el polígono de Piles 2, dedicado a la actividad económica de producción de carbón vegetal y con viviendas en el extremo sur.

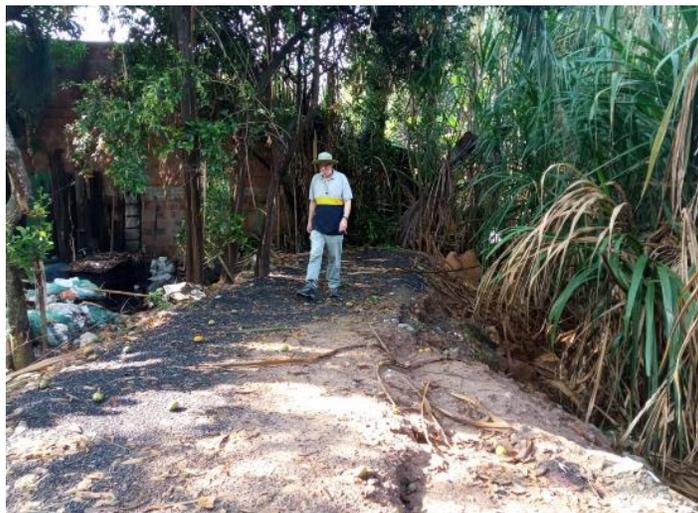
**Foto No. 11. Obsérvese al fondo, vivienda sobre el dique, adicional el asentamiento de la cara húmeda del dique junto a la banca del cauce sobre el río Cauca**

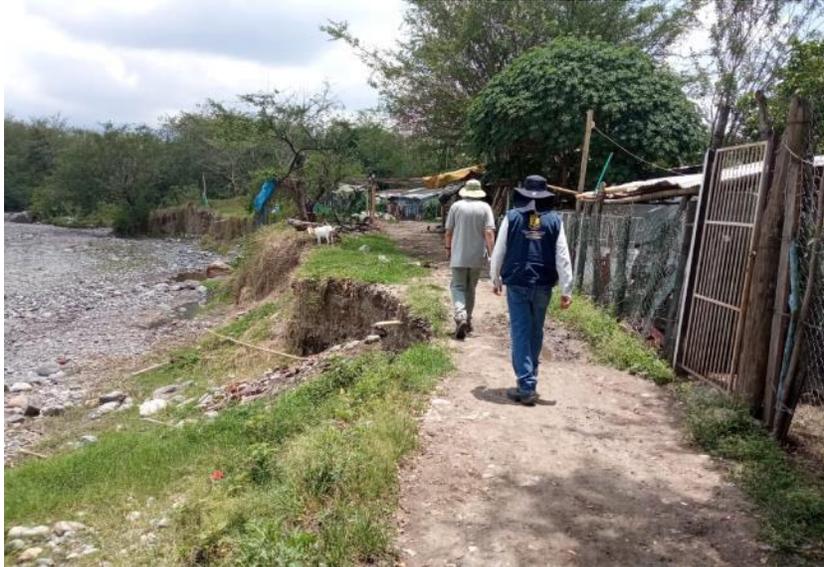
En la Foto No. 15 se muestra la erosión sobre la margen izquierda del río Nima, a la altura del sector donde se encontraba la Gallera, barrio río Nima.

**Foto No.15. Erosión sobre margen izquierda del río Nima, sector La Gallera – Tienda Nueva.  
Vista hacia aguas arriba.**

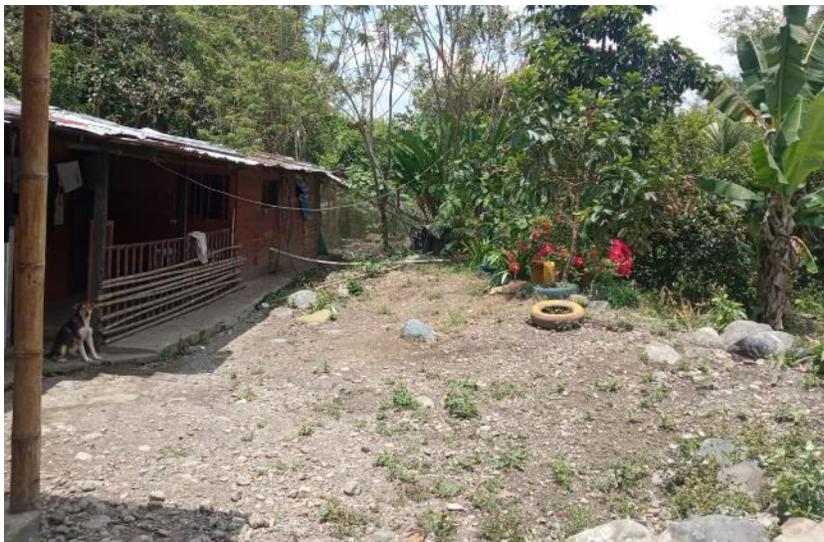
En la Foto No. 16 se muestra una de las viviendas del sector río Nima, sobre la margen izquierda del río, sobre el terreno se observa la cantidad de material de arrastre (Cantos) que el río a arrastrado hasta ese punto en las crecientes y/o avenidas torrenciales.

**Foto No.16. Vivienda del sector Río Nima, margen izquierda del río – Tienda Nueva.**

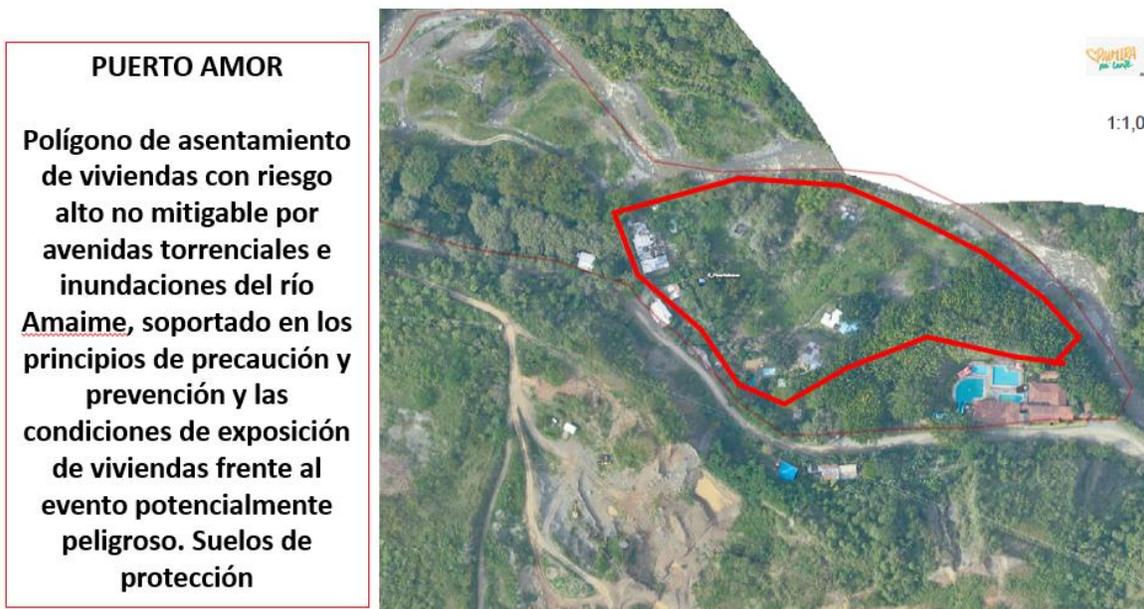
- La delimitación del área de la Foto No. 17 se realizó considerando los aspectos mencionados anteriormente, que permiten bajo el principio de precaución de la Ley 1523 del 2012 y el principio de Prevención de la Ley 99 de 1993, en razón de la descripción del área y su historicidad definir las como zonas de riesgo alto No Mitigable por Inundación y AVT.

**Foto No.17. Áreas en riesgo alto no mitigable por Inundación y avenida torrencial AVT – Sector Puerto Amor**

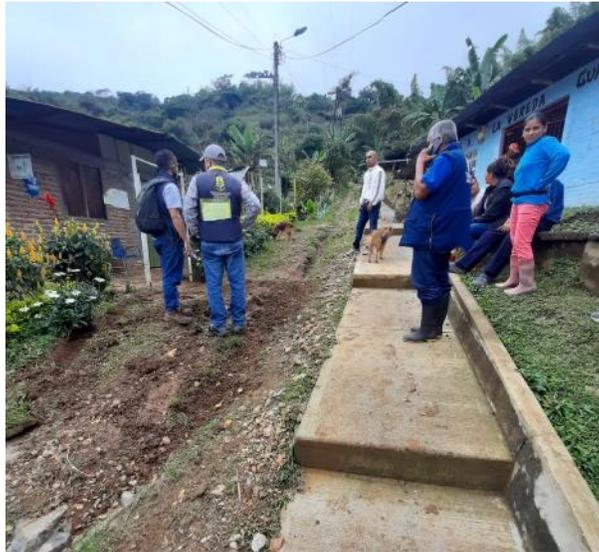
En la Foto No. 21 se muestra el acceso peatonal y las viviendas a ambos lados del centro poblado de la vereda Gualanday, las viviendas ubicadas a la izquierda de la fotografía están dentro del polígono de riesgo alto no mitigable. En la Foto No. 22 se muestra el talud erosionado de la margen izquierda de la Quebrada La Chiquita, el cual se encuentra en riesgo de colapso súbito en donde se encuentran las viviendas.

**Foto No. 21. Vista de acceso peatonal y viviendas – Gualanday**

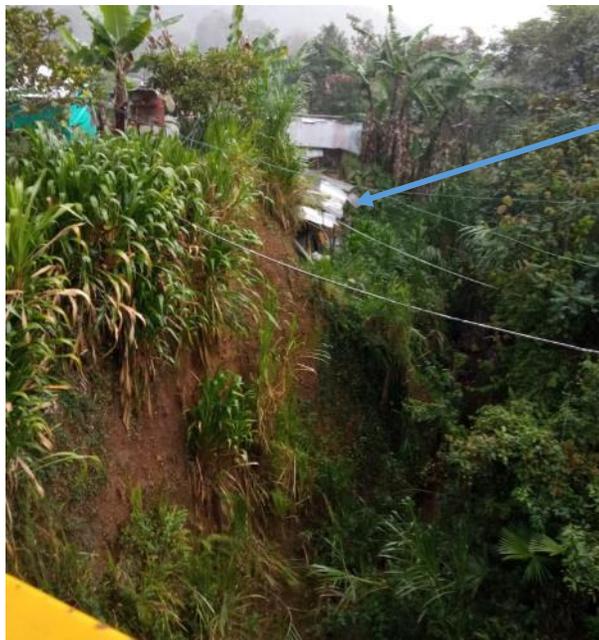
Viviendas en  
riesgo alto  
No Mitigable

**Foto No. 22. Vista de talud margen izquierda quebrada La Chiquita en riesgo de colapso súbito – Gualanday**
