Estudios Básicos de Amenaza por inundación y avenida torrencial para los centros poblados de Aguaclara y Tienda Nueva en la zona rural del municipio de Palmira

HISTORICIDAD CENTROS POBLADOS

Adición al Convenio Interadministrativo MP968 de 2021

**UNIVERSIDAD DEL VALLE; OBSERVATORIO SISMOLÓGICO
Y GEOFÍSICO DEL SUROCCIDENTE COLOMBIANO-OSSO**

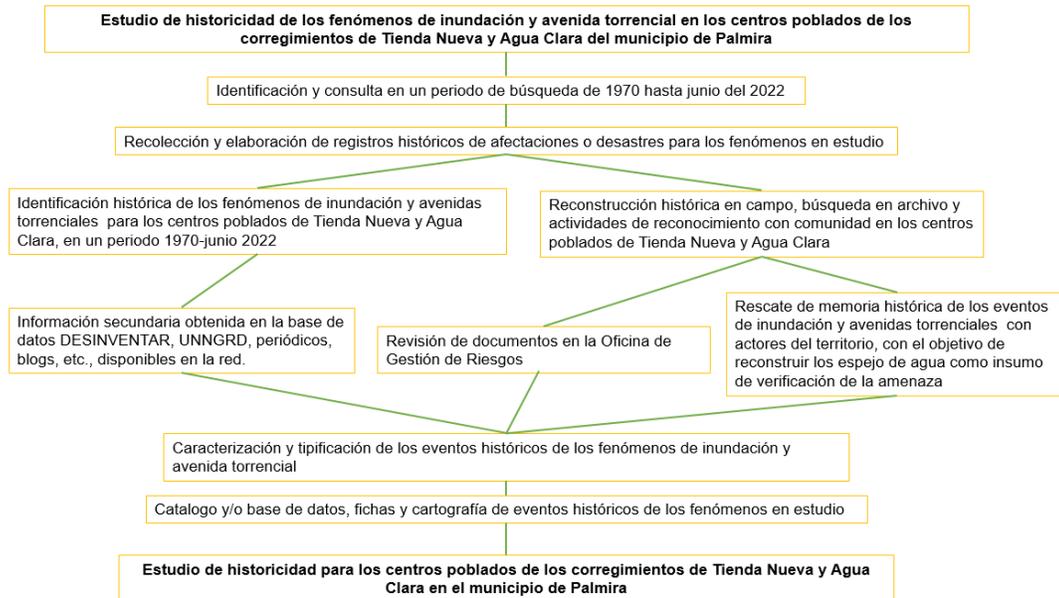
Figura 4. Flujograma del proceso metodológico estudio de historicidad
Fuente: elaboración propia.

En la Figura 4 se muestra el esquema del proceso metodológico seguido en el presente estudio de historicidad.

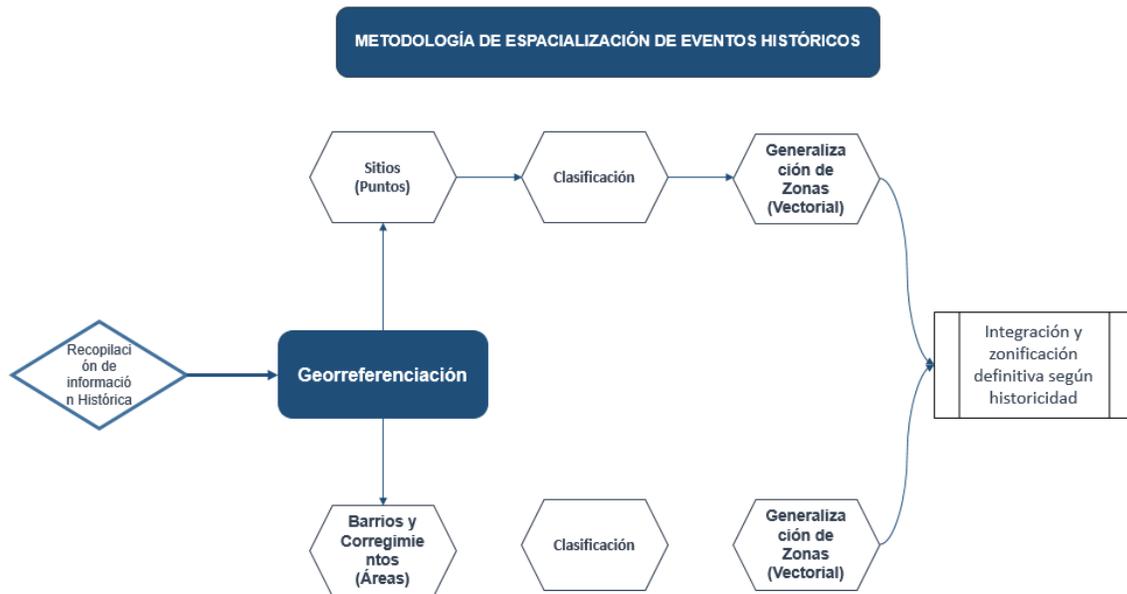
Figura 5. Proceso de espacialización de los resultados de historicidad
Fuente: elaboración propia.

Se describe el flujo metodológico para la espacialización de eventos históricos (Figura 5).

Después de realizar el procedimiento de recopilación de la información histórica de eventos de inundación y avenidas torrenciales es necesario georreferenciar estos datos, se asigna una coordenada (x,y) a una localización en el espacio, es aquí donde viene el primer reto de este procedimiento, ya que los eventos históricos reportados por las diferentes entidades, bases de datos, revistas, periódicos o catálogos no están estandarizados, con eso se hace referencia a que en algunas de las fuentes de información, los eventos se reportan de manera puntual o por corregimiento donde ocurre el evento, sin asociar un lugar específico, es por ello que es necesario crear dos metodologías para la representación y espacialización cartográfica de esta información, una para eventos puntuales y otra para eventos reportados por barrios y corregimientos.

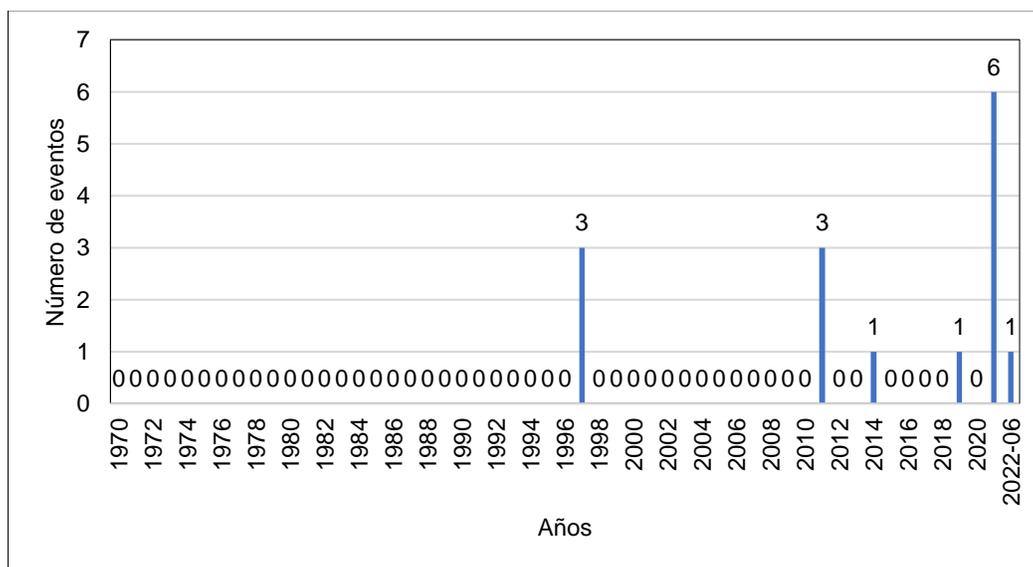
Figura 6. Distribución de eventos por inundaciones en los centros poblados de los corregimientos de Agua Clara y Tienda Nueva

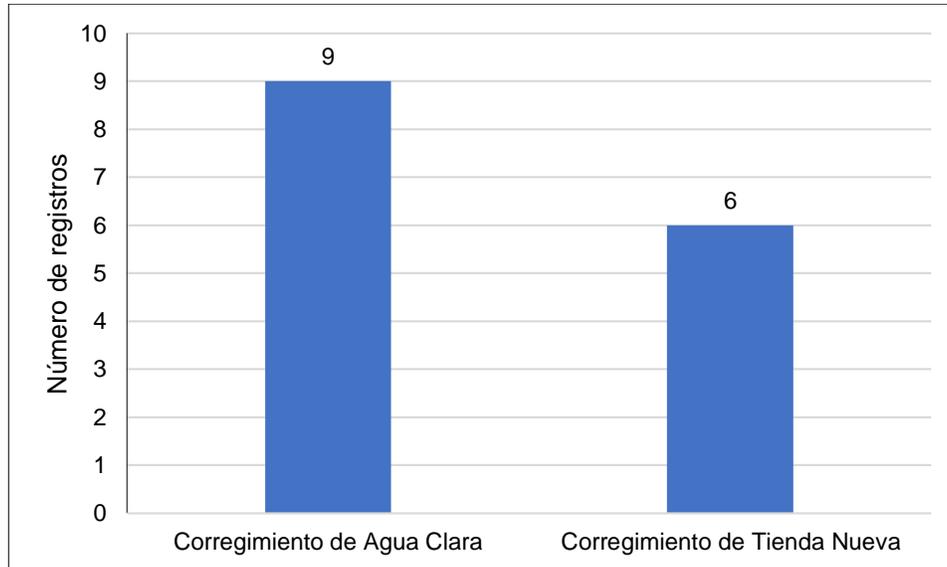
Figura 7. Distribución del número de eventos de inundación en los corregimientos de Aguaclara y Tienda Nueva
Fuente: elaboración propia.

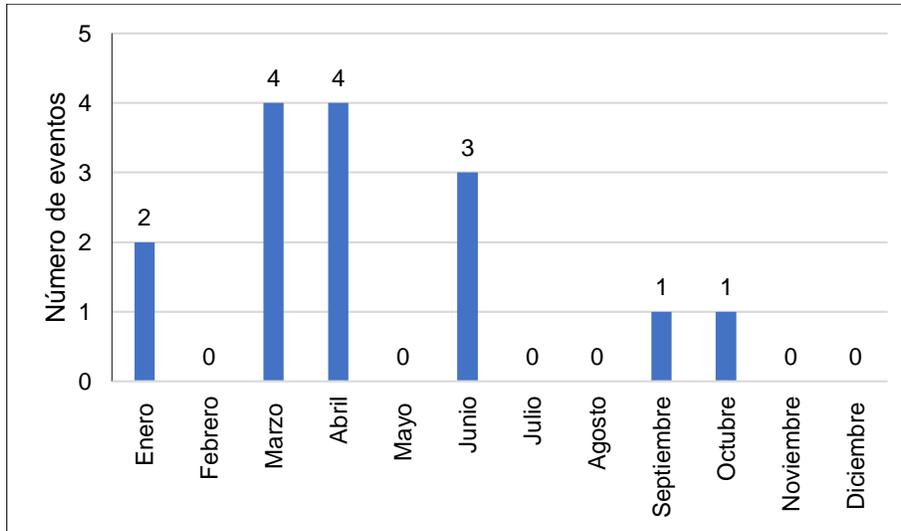
Figura 8. Distribución de reportes por meses de inundación en los corregimientos de Aguaclara y Tienda Nueva, periodo 1970-2022
Fuente: elaboración propia.

La Tabla 5 y Figura 8 muestran el número de eventos por inundación para los corrimientos de Aguaclara y Tienda Nueva, según los meses de ocurrencia, donde se logra evidenciar que los eventos están asociados con los dos periodos de lluvias que se presentan en el país.

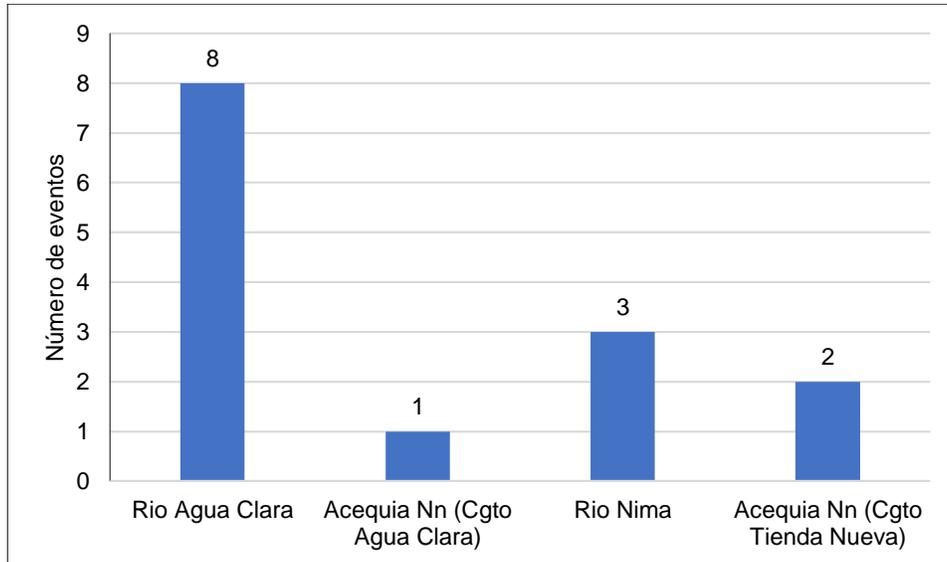
Figura 9. Distribución del número de veces que desbordaron los afluentes en los corregimientos de Aguaclara y Tienda Nueva, en el municipio de Palmira, periodo 1970-2022
Fuente: elaboración propia.

El mayor número de eventos de inundación son atribuidos al río Aguaclara, con ocho reportes afectando principalmente al centro poblado de Aguaclara, seguido del río Nima con tres reportes para el corregimiento de Tienda Nueva (Figura 9).

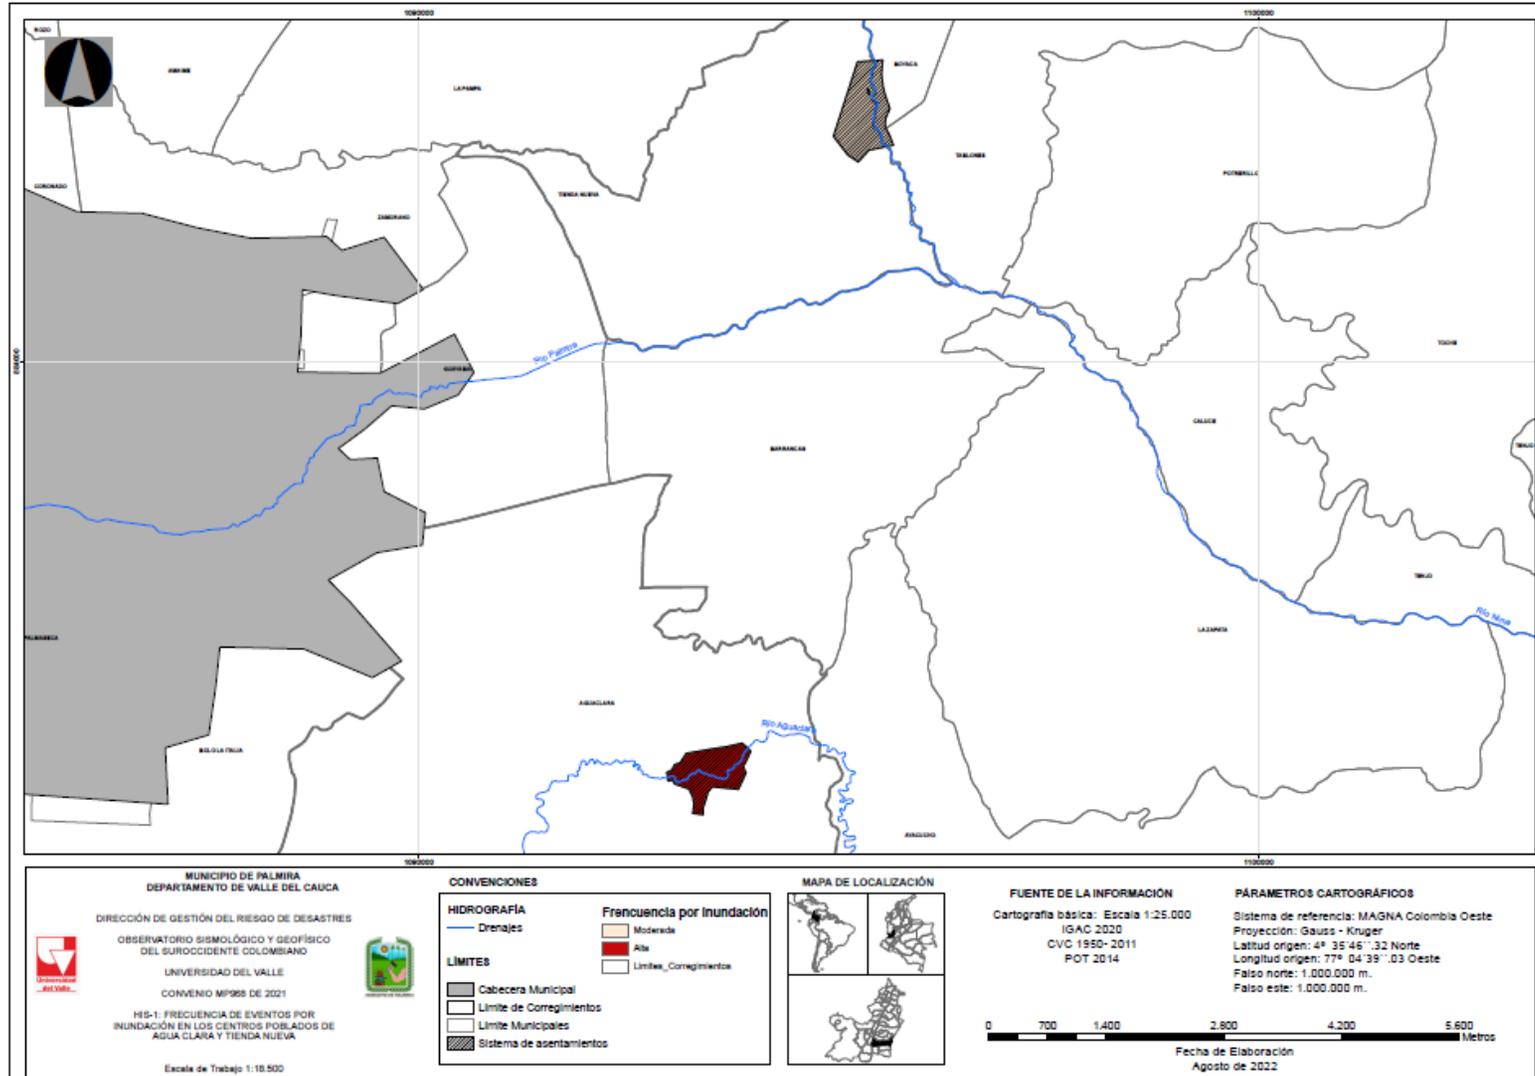
Figura 10. (HIS-1) Frecuencia de eventos históricos de inundación para los centros poblados de Agua Clara y Tienda Nueva
Fuente: elaboración propia.

En la Figura 10 (HIS-1) se presenta el mapa de inundaciones históricas de las zonas en estudio, el cual se clasifica a partir del total de los datos registrados en niveles alto, medio y bajo, utilizando la herramienta *Natural Breaks* del software Arcgis.

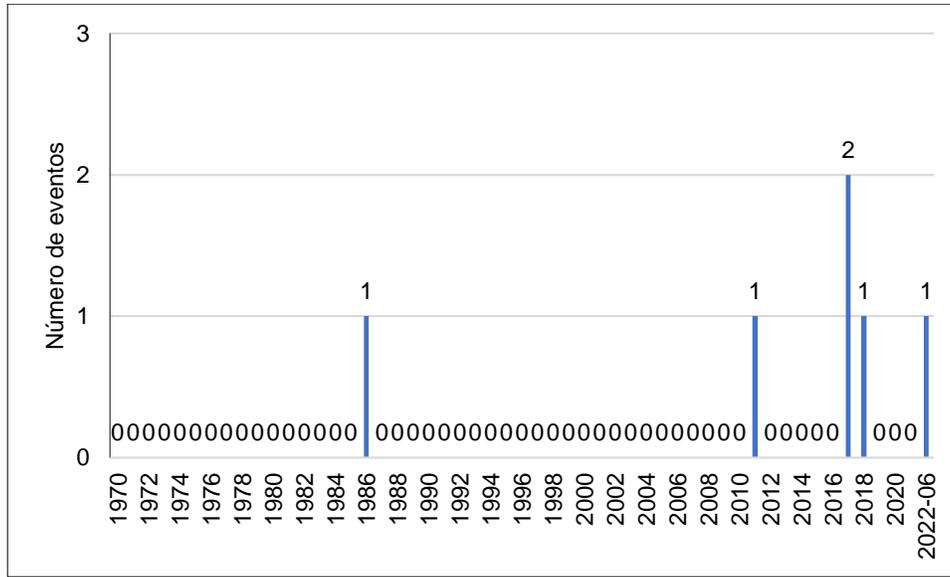
Figura 11. Distribución de eventos por avenidas torrenciales, en un periodo de 1970-2022 para el corregimiento de Tienda Nueva
Fuente: elaboración propia.

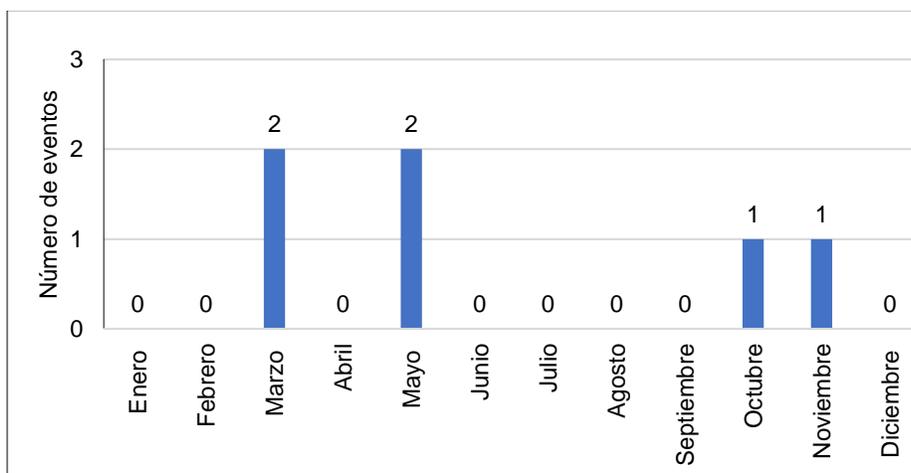
Figura 12. Distribución de eventos por avenidas torrenciales, por meses en un periodo de 1970-2021, para el corregimiento de Tienda Nueva
Fuente: elaboración propia.

Según los meses de ocurrencia en la Figura 12 se muestra el número de eventos de avenidas torrenciales para el municipio. Se evidenció que, de los 6 eventos encontrados, en los meses de marzo y mayo son los de mayor número de registros, dos eventos respectivamente.

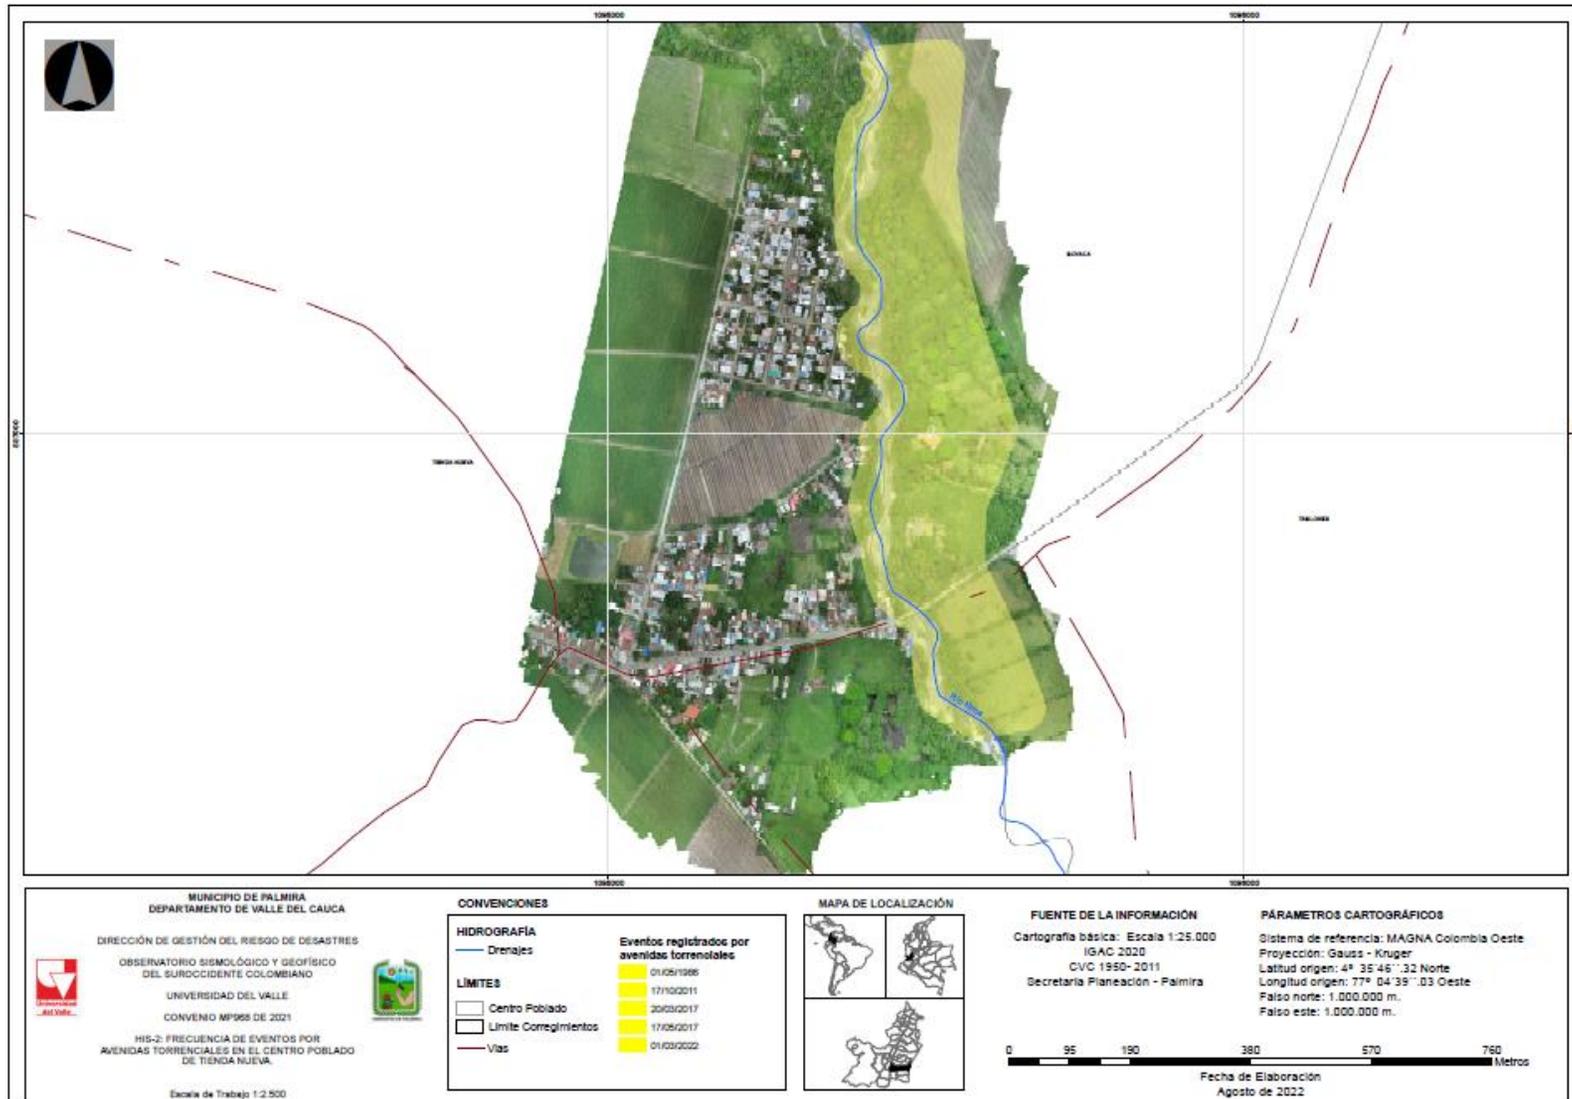
Figura 13. (HIS-2) Frecuencia de eventos históricos de avenidas torrenciales para el centro poblado de Tienda Nueva
 Fuente: elaboración propia.

La Figura 13 (HIS-2) muestra la frecuencia de eventos históricos en Tienda Nueva generadas por el río Nima, en su totalidad.

En el centro poblado del corregimiento, la información encontrada en bibliografía más la obtenida en las entrevistas con la comunidad, las afectaciones por las avenidas torrenciales se dan en la parte baja en lo que es conocido como Barrio Nima, sector La Gallera, localizadas a la margen izquierda del río.

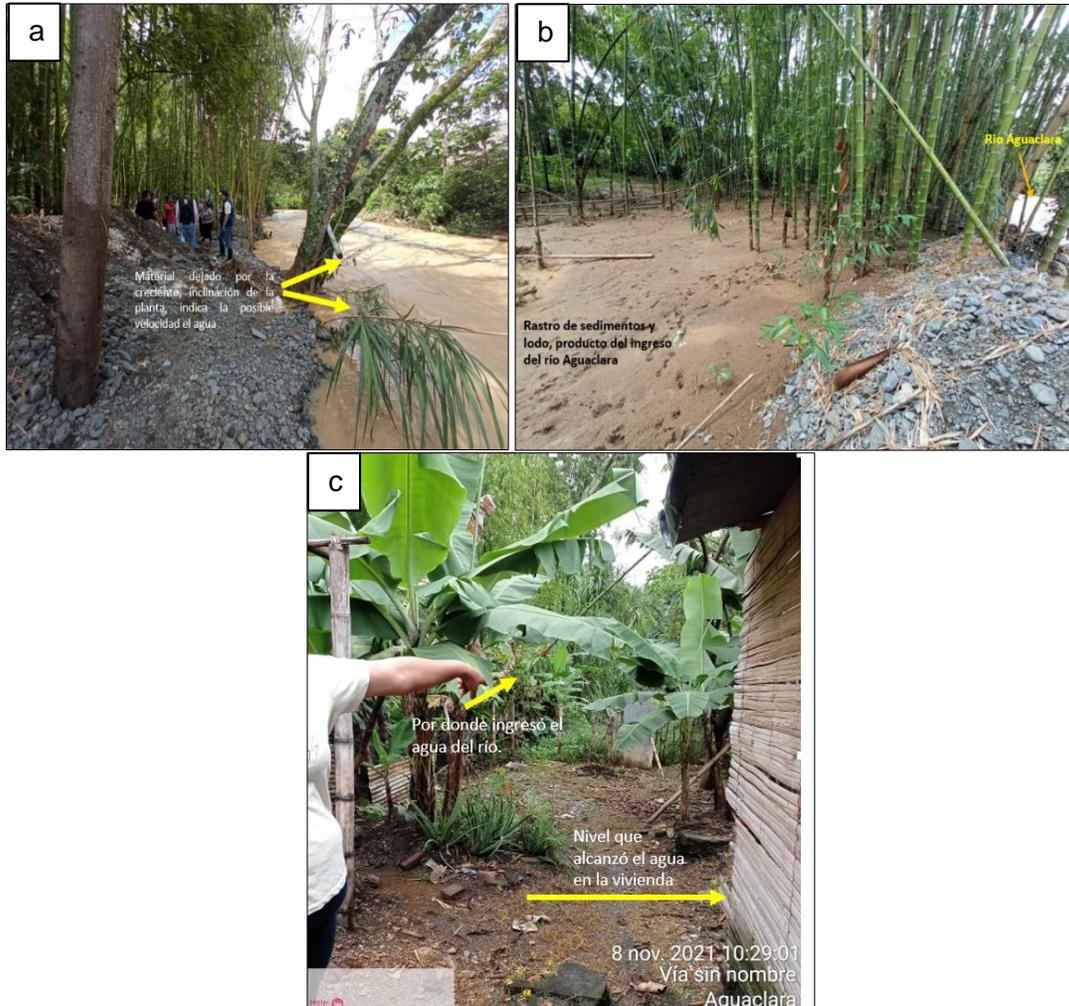
Figura 14. Reconstrucción de la inundación del 15 de junio del 2021 en el corregimiento de Aguaclara

a) Fotografía después del evento, reconocimiento en campo del equipo de DGRD; b) rastros de sedimentos y lodo que dejó el evento y c) corresponde a la altura que alcanzó el agua en la vivienda afectada de la comunidad de Aguaclara, margen derecha del río.

Las Figura 14 y Figura 15 muestran el trabajo con la comunidad realizado en noviembre del 2021 y julio del 2022, el resultado de los polígonos de espejos que a su percepción quedan después del desborde del río Aguaclara de los últimos eventos (Figura 17).

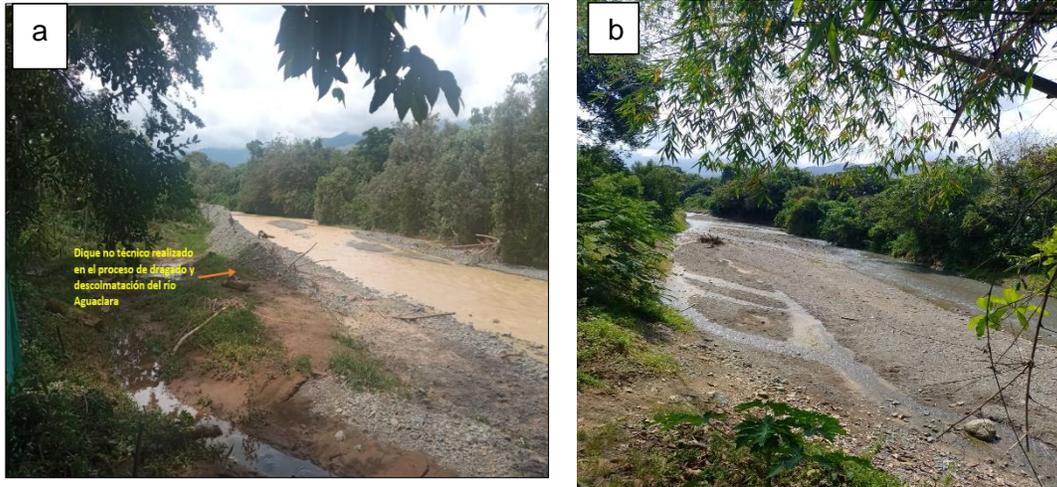
Figura 15. Comparación del estado de la obra realizada 2021 con estado actual Julio del 2022

La imagen a, corresponde al dique realizado después de la inundación del 16-06-2021; la imagen b, muestra el estado actual del río, dique realizado por el río ya no está, lo que demuestra el gran nivel de arrastre y sedimentación del río.

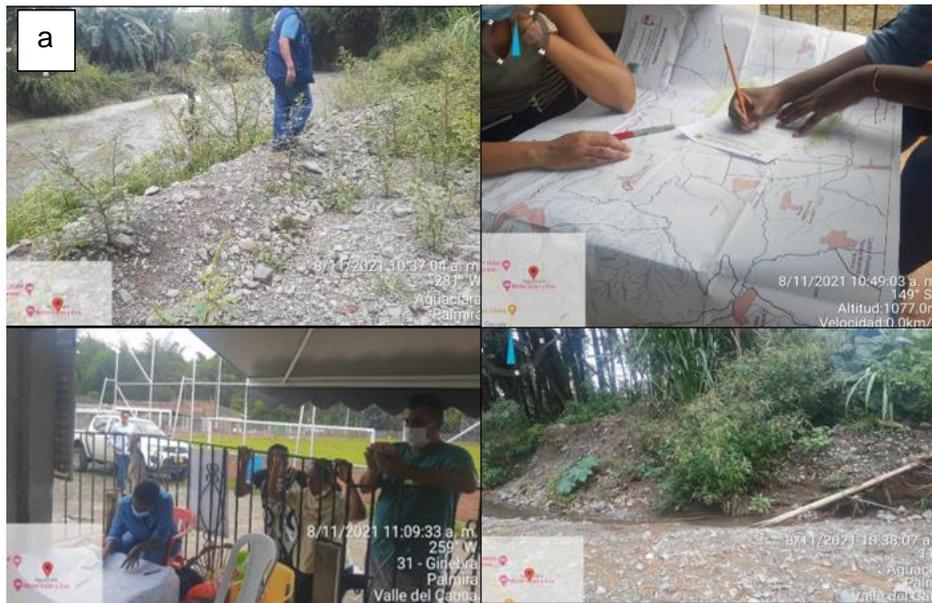
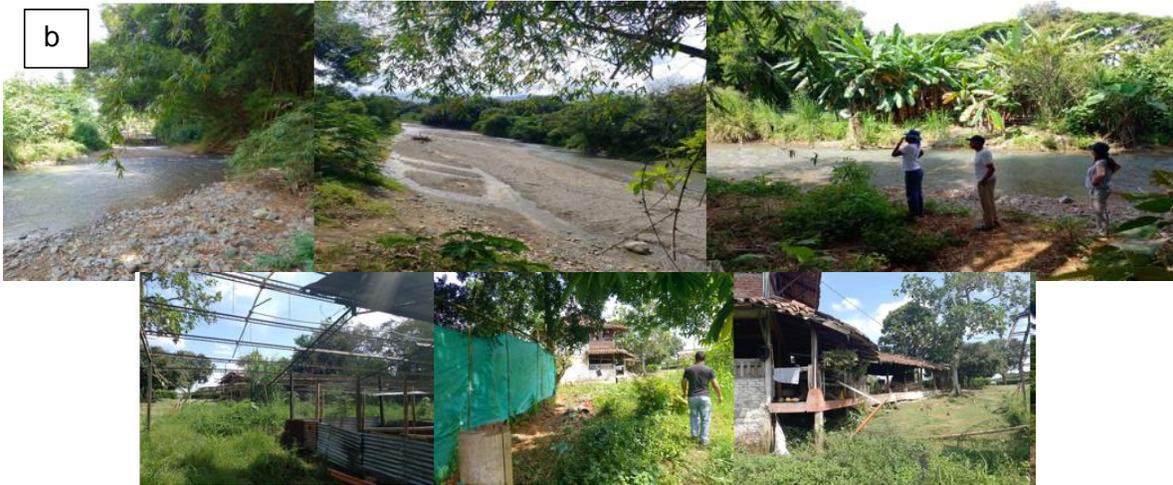
Figura 16. Trabajo de recolección de espejo de agua en el corregimiento de Aguaclara, Palmira

La imagen a muestra la evidencia de las actividades realizadas para noviembre del 2021 y la imagen b, evidencia el trabajo de campo de julio 2022.

Los entrevistados comentaron que el río crece pero que no alcanzaba los niveles ni la velocidad de desbordamiento de los últimos años, y le adjudican el problema a la alta sedimentación del río sumado a la obra hidráulica privada que le han hecho al río después del puente vial, la consideran su mayor amenaza para el río, porque no le permite su flujo normal. Aunque hay que recalcar el trabajo que ha realizado la DGRD-Palmira en descolmatar el río, evito una mayor afectación en la inundación del 15-06-2021, pero que si no se hace un proceso continuo de dragado¹ y el retiro de la obra sobre el río Aguaclara, las afectaciones por inundación en cabecera pueden aumentar con el paso del tiempo (Figura 16).

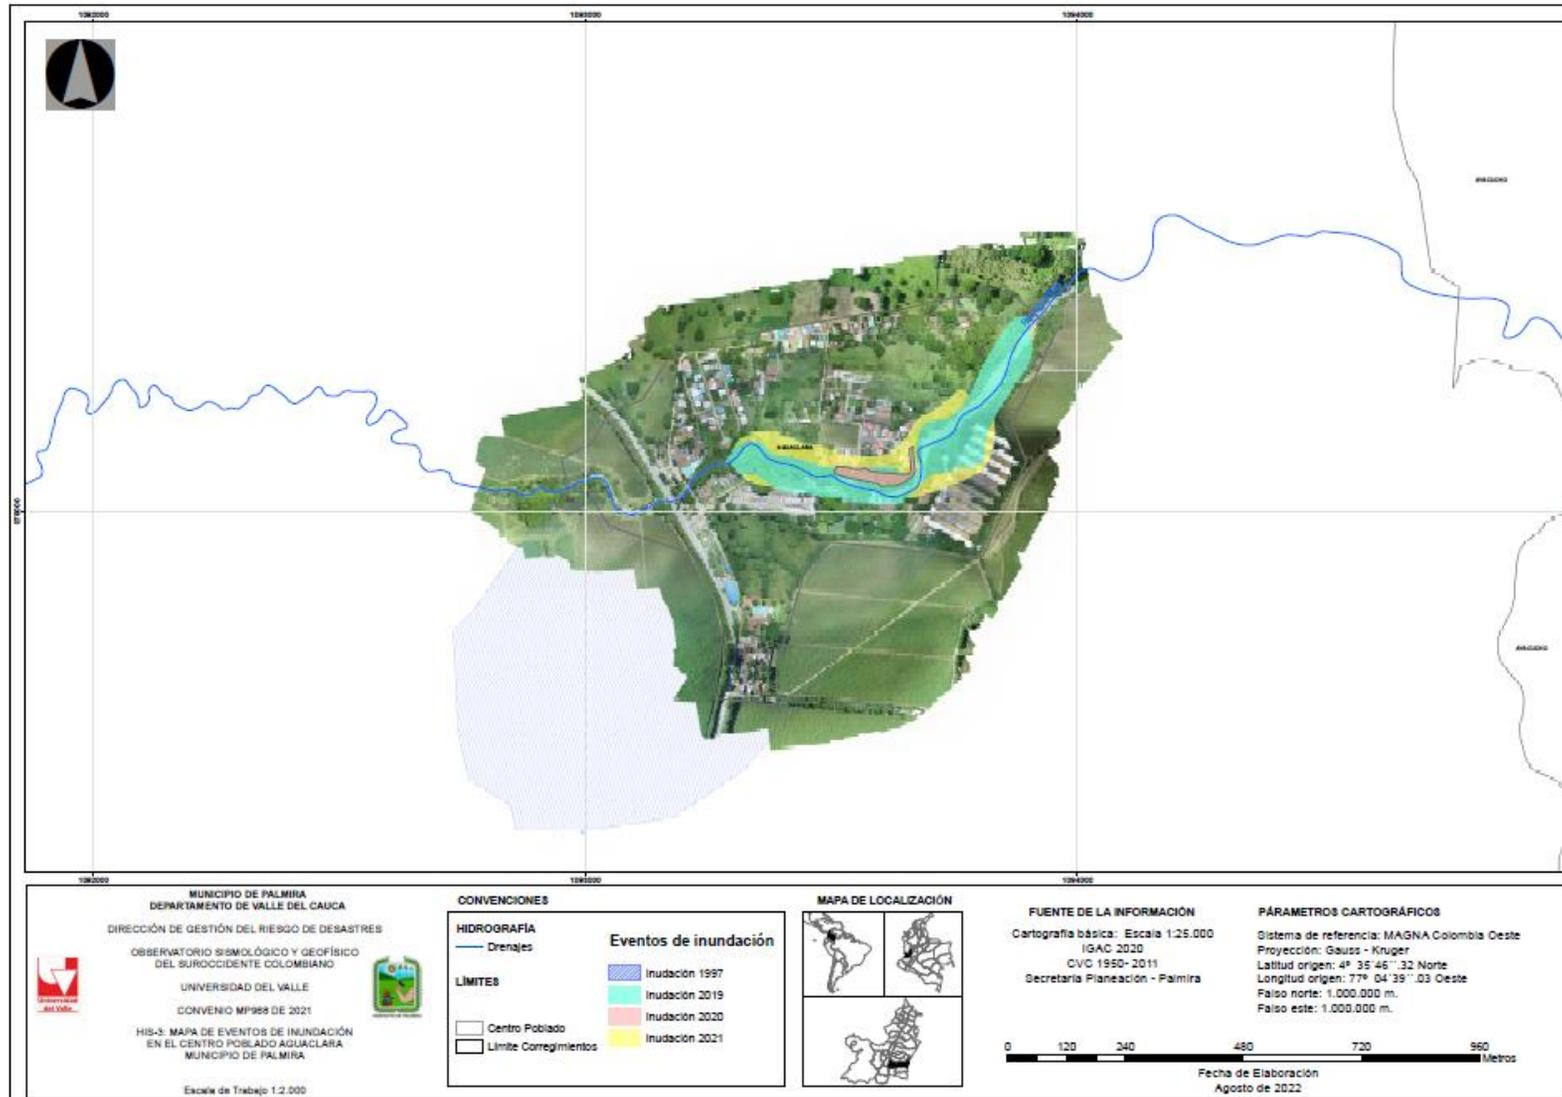
Figura 17. (HIS-3) Espejos de agua en el centro poblado de Aguaclara
Fuente: elaboración propia.

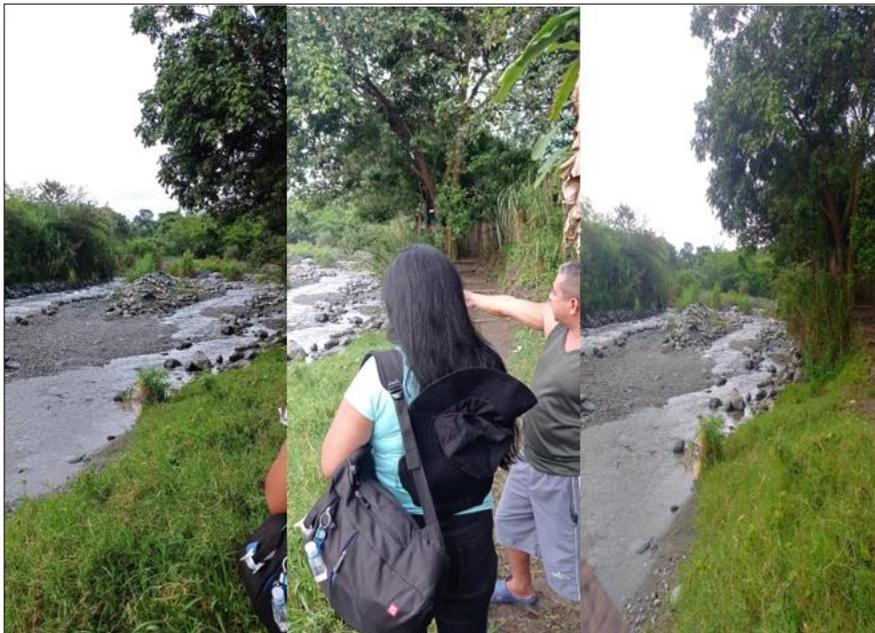
Figura 18. Entrevista realizada al señor Osvaldo Meneses, orilla del río Nima
Fuente: elaboración propia.

Al igual informó, que el mes de marzo del 2022, se generó una creciente la cual llevaba rocas de gran y mediano tamaño, el nivel del agua alcanzó una altura considerable, pero no provocó inundación, solo perdieron terreno (Figura 18).

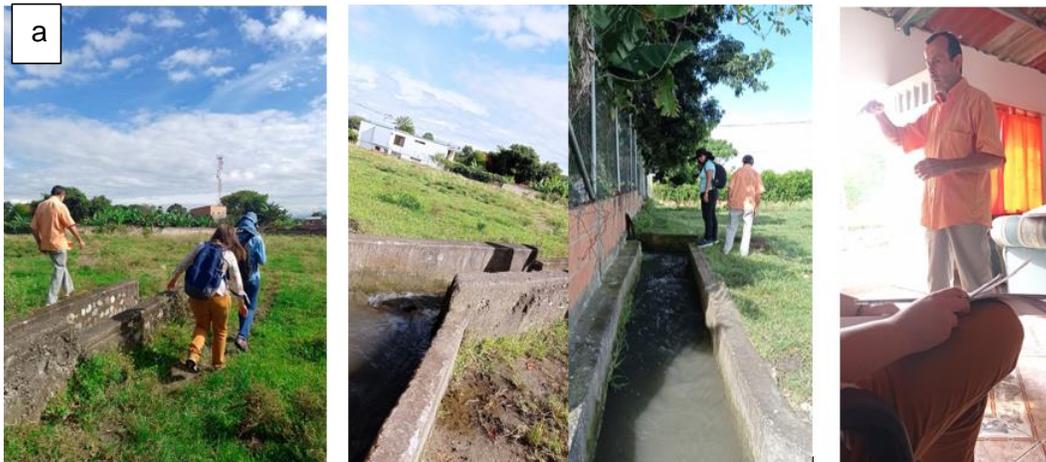
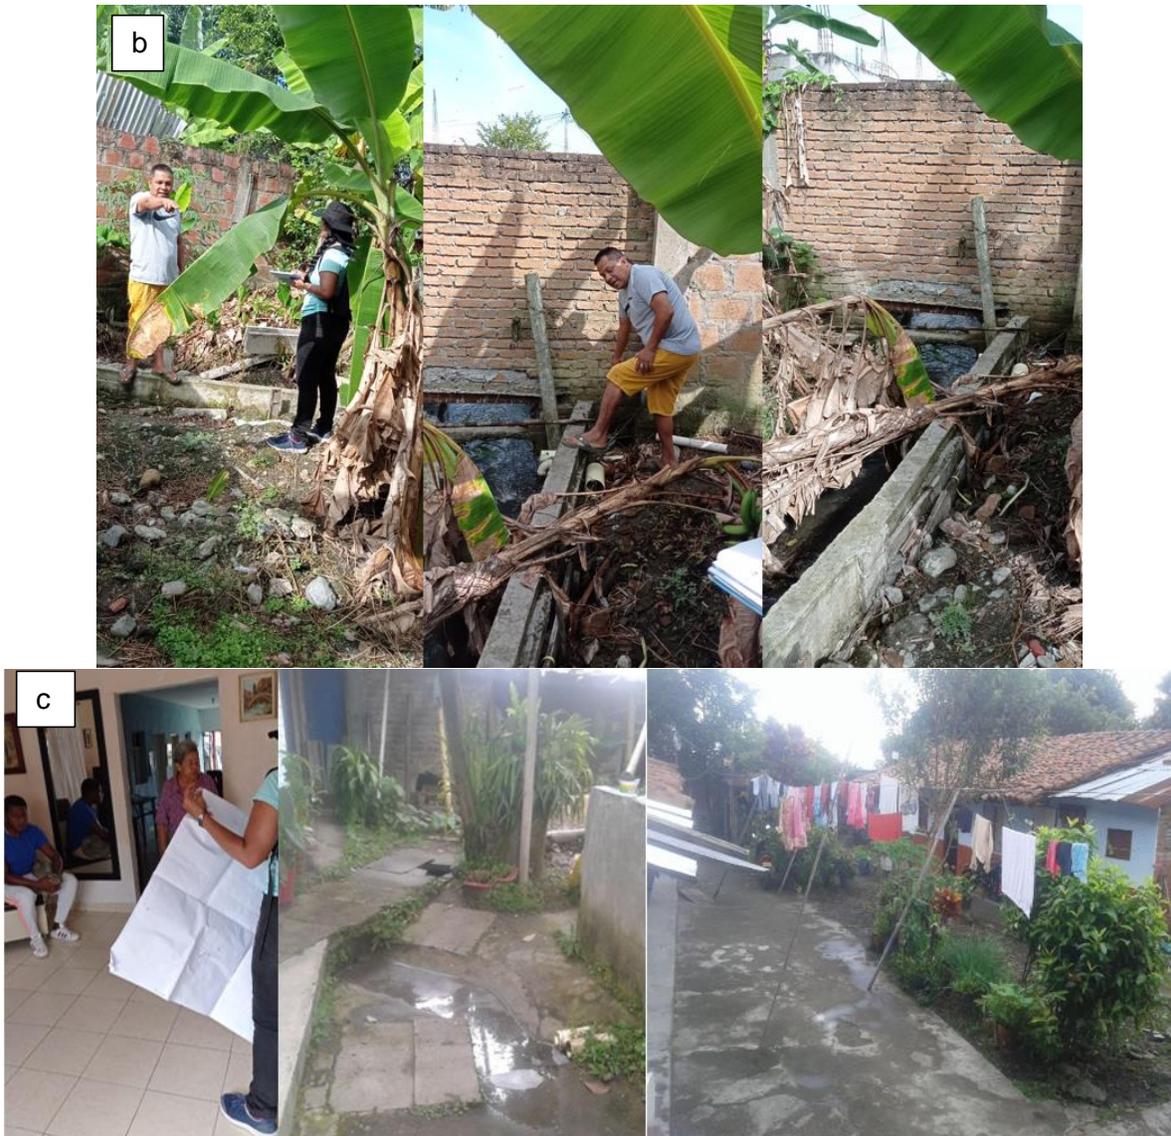
Figura 19. Evidencias de entrevistas de familias afectadas por Acequia Nn, en la parte norte del centro poblado Tienda Nueva

Nota: a) Obra sobre la acequia y entrevista al señor Henao; b) paso de la Acequia Nn, sobre el patio de la vivienda del señor Suarez y c) afectaciones de la acequia en la vivienda de la señora Bermúdez.

Luego, se entrevistó a la pareja de esposos Noemi Caicedo y Arismendi Henao, quienes se han visto constantemente afectados por una acequia que ha sido modificada y canalizada por el ingenio Mayagüez ha provocado inundaciones, especialmente en las temporadas de invierno, la obra sobre la acequia, una compuerta, está ubicada en una zona actualmente de pastoreo que ha sido proyectada como unidad residencial, se le ha realizado división de lote, cuenta con andenes y cajas sanitarias.

Varias afectaciones ha ocasionado dicha acequia en su transcurso sobre, el señor Gildardo Suarez y la señora Alba María Bermúdez, pueden dar fe de ello, constantemente se han visto afectadas por las inundaciones (Figura 19). Sus patios mantienen húmedos, y han hechos obras con sus propios recursos, pero piden la intervención de la autoridad competente.

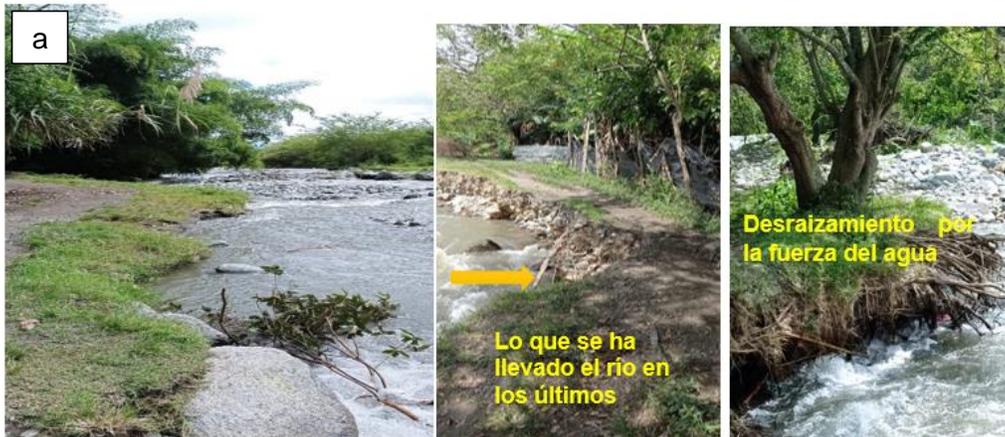
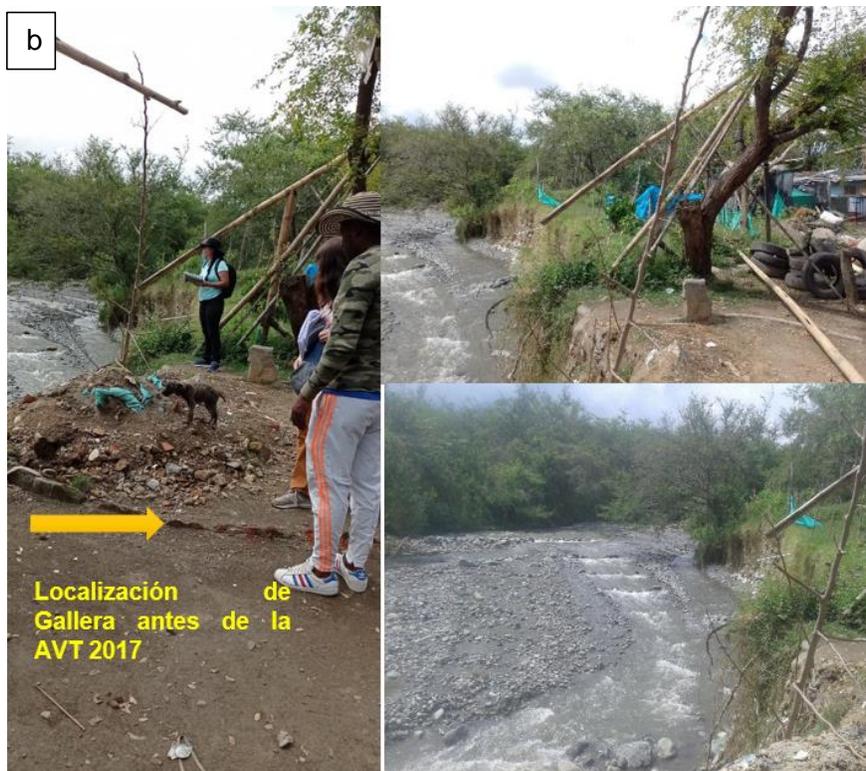
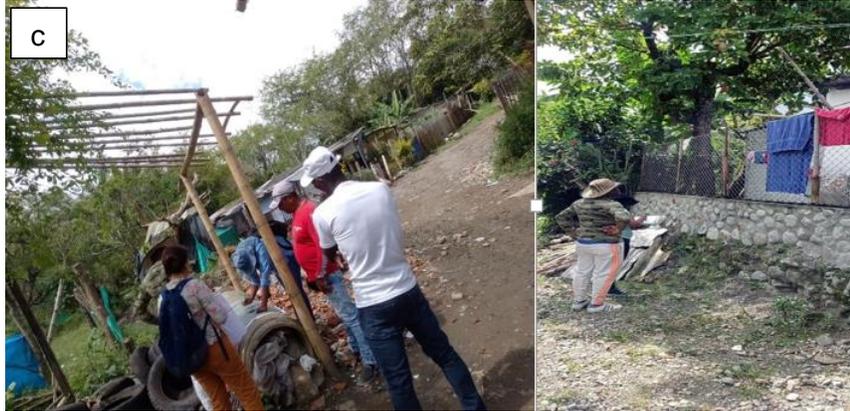
Figura 20. Condiciones actuales del río Nima y evidencia de trabajo de comunidad
Las imágenes a y b, corresponden a las condiciones actuales del río Nima y sus procesos erosivos que afectan al barrio Nima. La Imagen c, corresponde al trabajo realizado con la comunidad.
Fuente: elaboración propia.

Las Figura 20 y Figura 21 (HIS-4) muestran el detalle del trabajo realizado y las condiciones actuales del río Nima. Además de las reconstrucciones de las principales avenidas torrenciales y las afectaciones por socavación lateral.

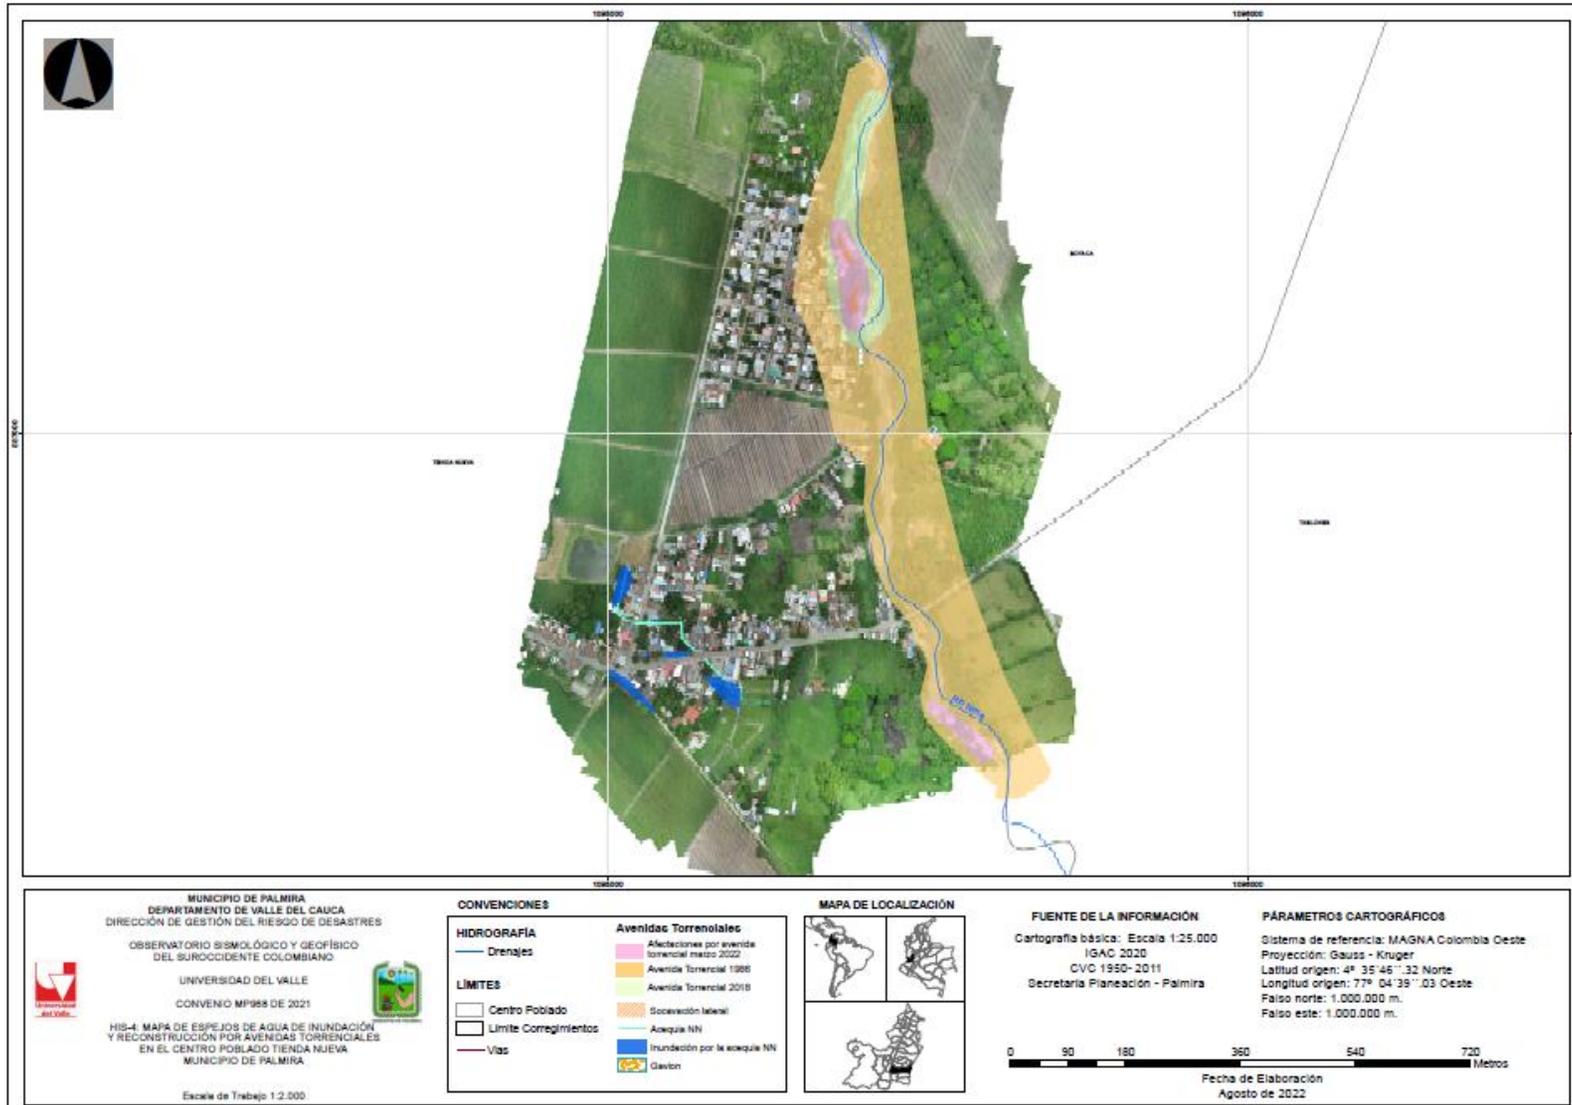
Figura 21. (HIS-4) Mapa de espejos de agua por inundación y reconstrucción histórica de avenidas torrenciales en el centro poblado de Tienda Nueva
Fuente: elaboración propia.
