**RECONSTRUCCIÓN DE ESPEJOS DE AGUA**

**MUNICIPIO DE PALMIRA**  
**DEPARTAMENTO DEL VALLE DEL CAUCA**  
DIRECCIÓN DE GESTIÓN DEL RIESGO DE DESASTRES

CONVENIO MP-968-2021

HIS-5: MAPA DE ESPEJOS DE AGUA EN EL  
CORREGIMIENTOS DE PALMASECA  
Escala de Trabajo 1:25.000

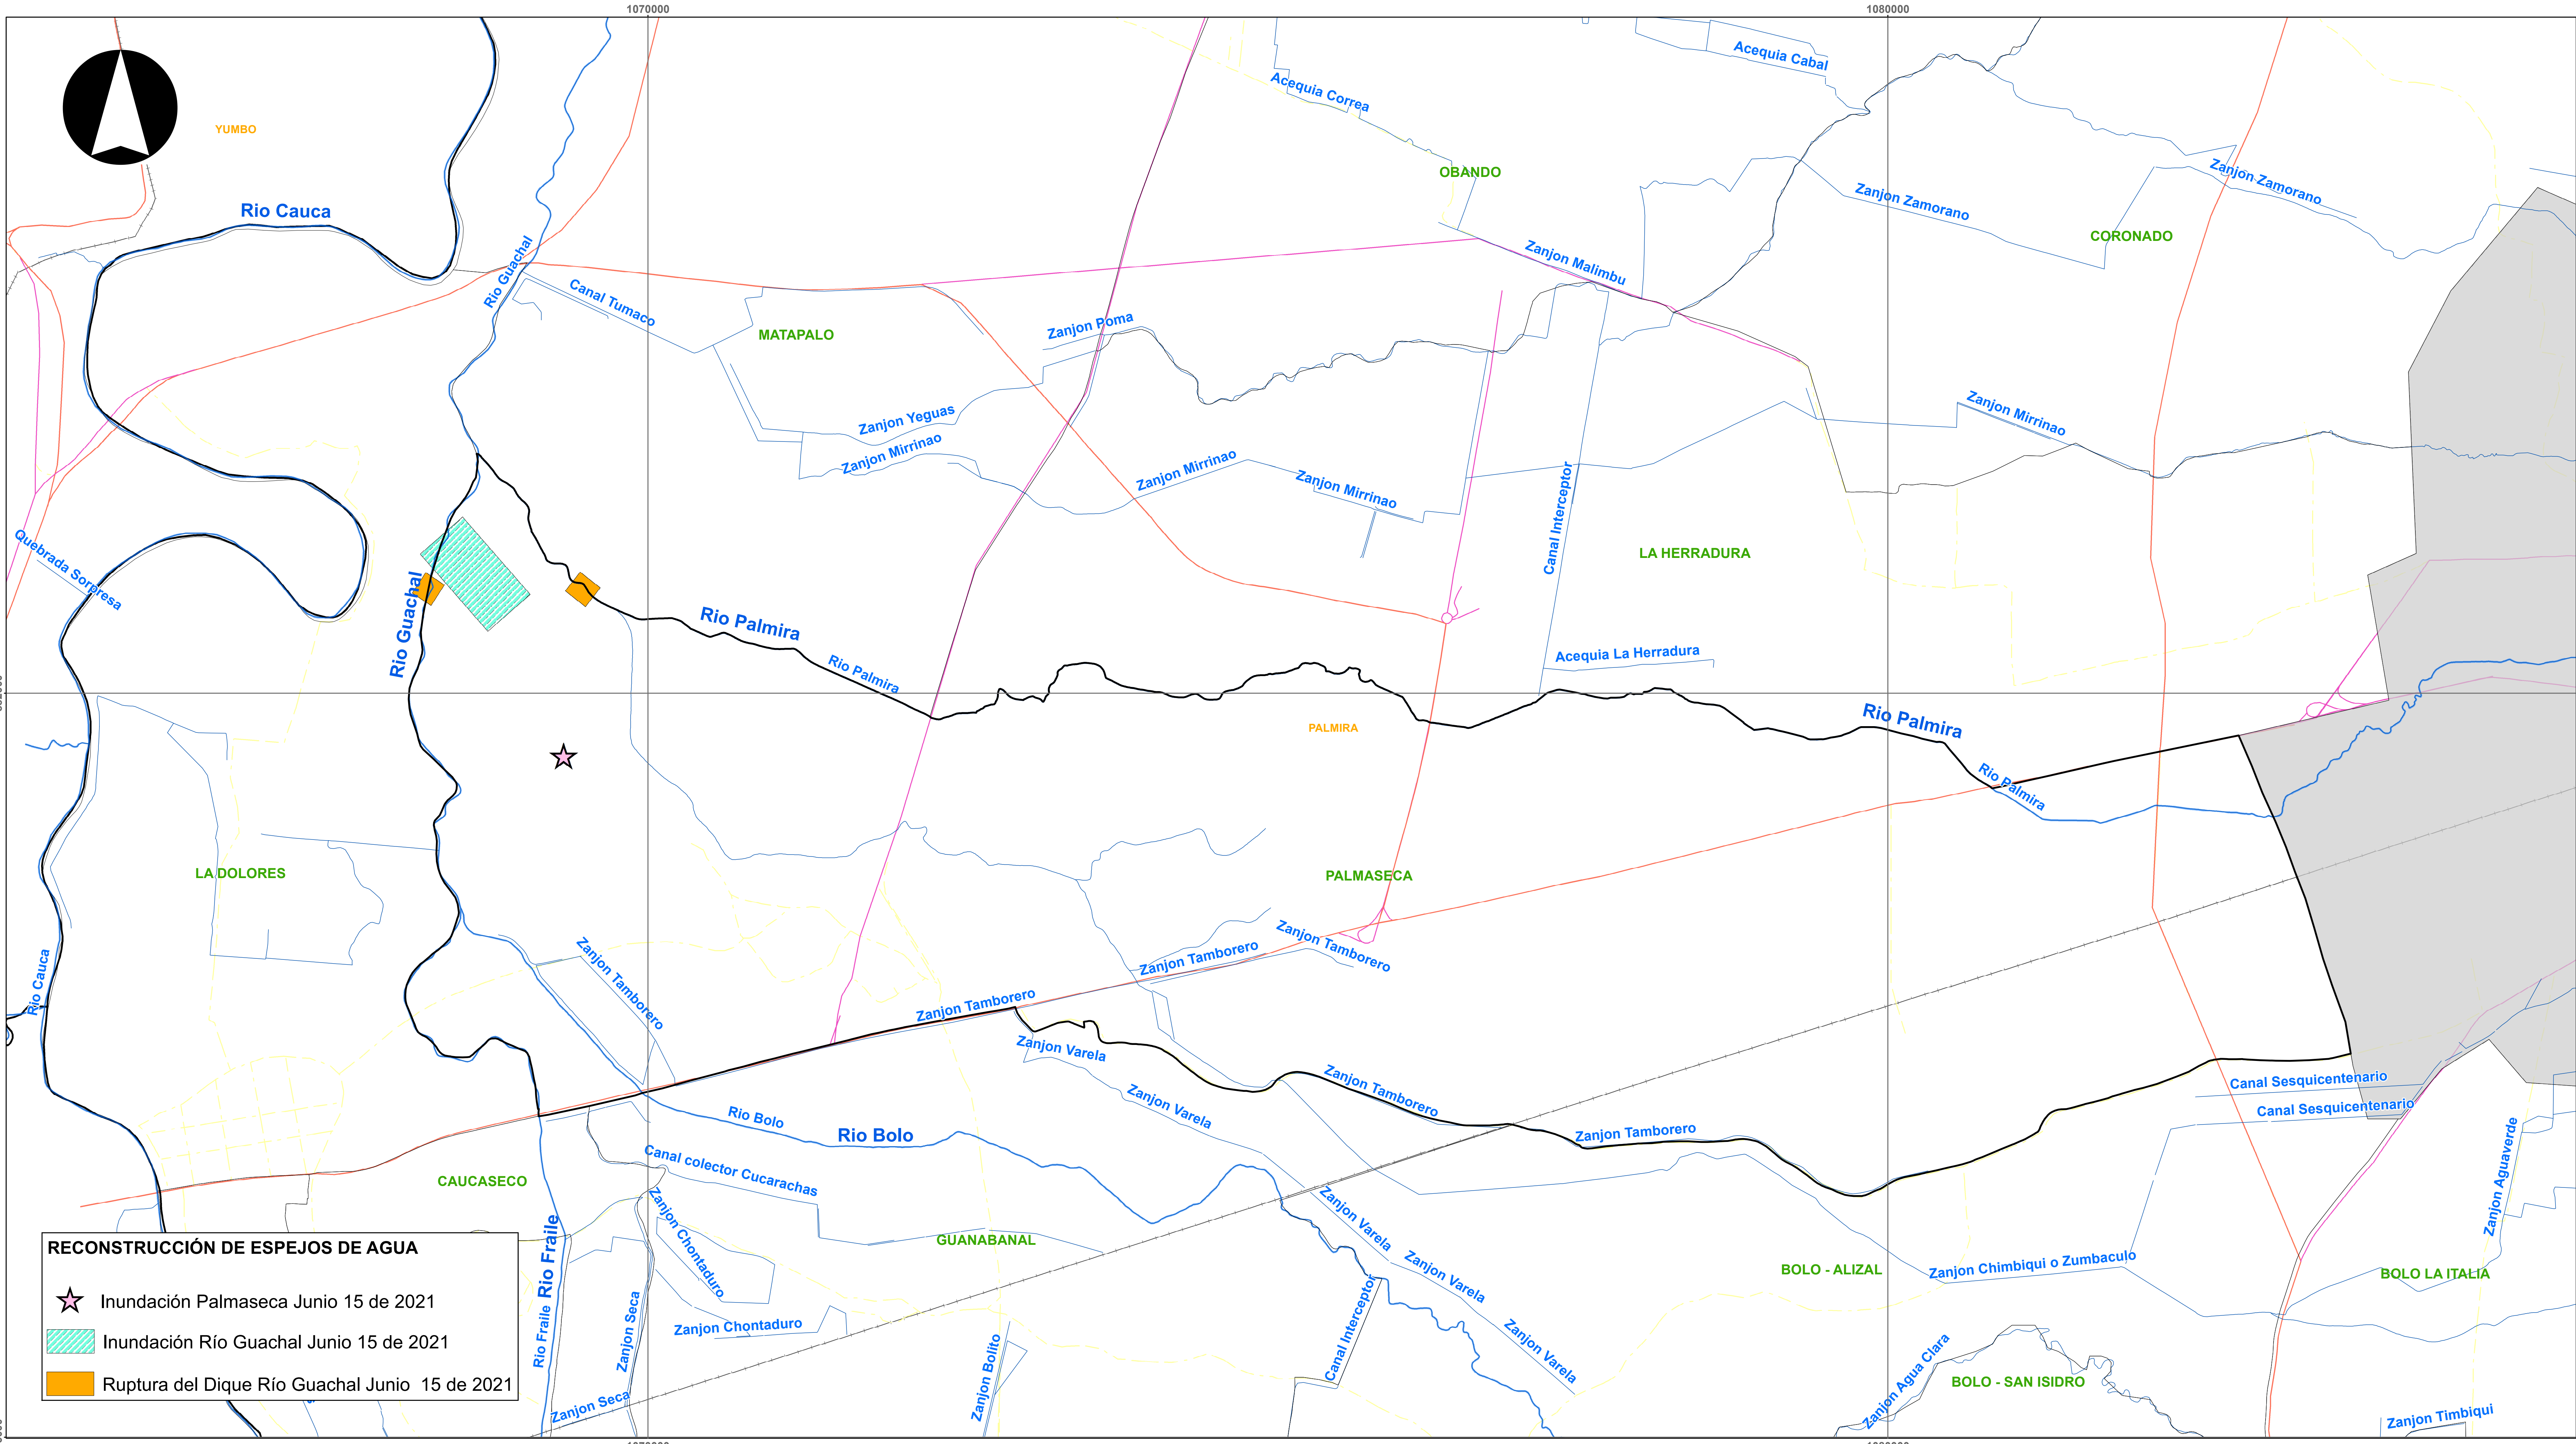
- ★ Inundación Palmaseca Junio 15 de 2021
- ▨ Inundación Río Guachal Junio 15 de 2021
- Ruptura del Dique Río Guachal Junio 15 de 2021
