RECONSTRUCCIÓN DE ESPEJOS DE AGUA

MUNICIPIO DE PALMIRA
DEPARTAMENTO DEL VALLE DEL CAUCA
 DIRECCIÓN DE GESTIÓN DEL RIESGO DE DESASTRES

CONVENIO MP-968-2021

HIS-6: MAPA DE ESPEJOS DE AGUA EN EL
 CORREGIMIENTOS DE LA HERRADURA
 Escala de Trabajo 1:25.000

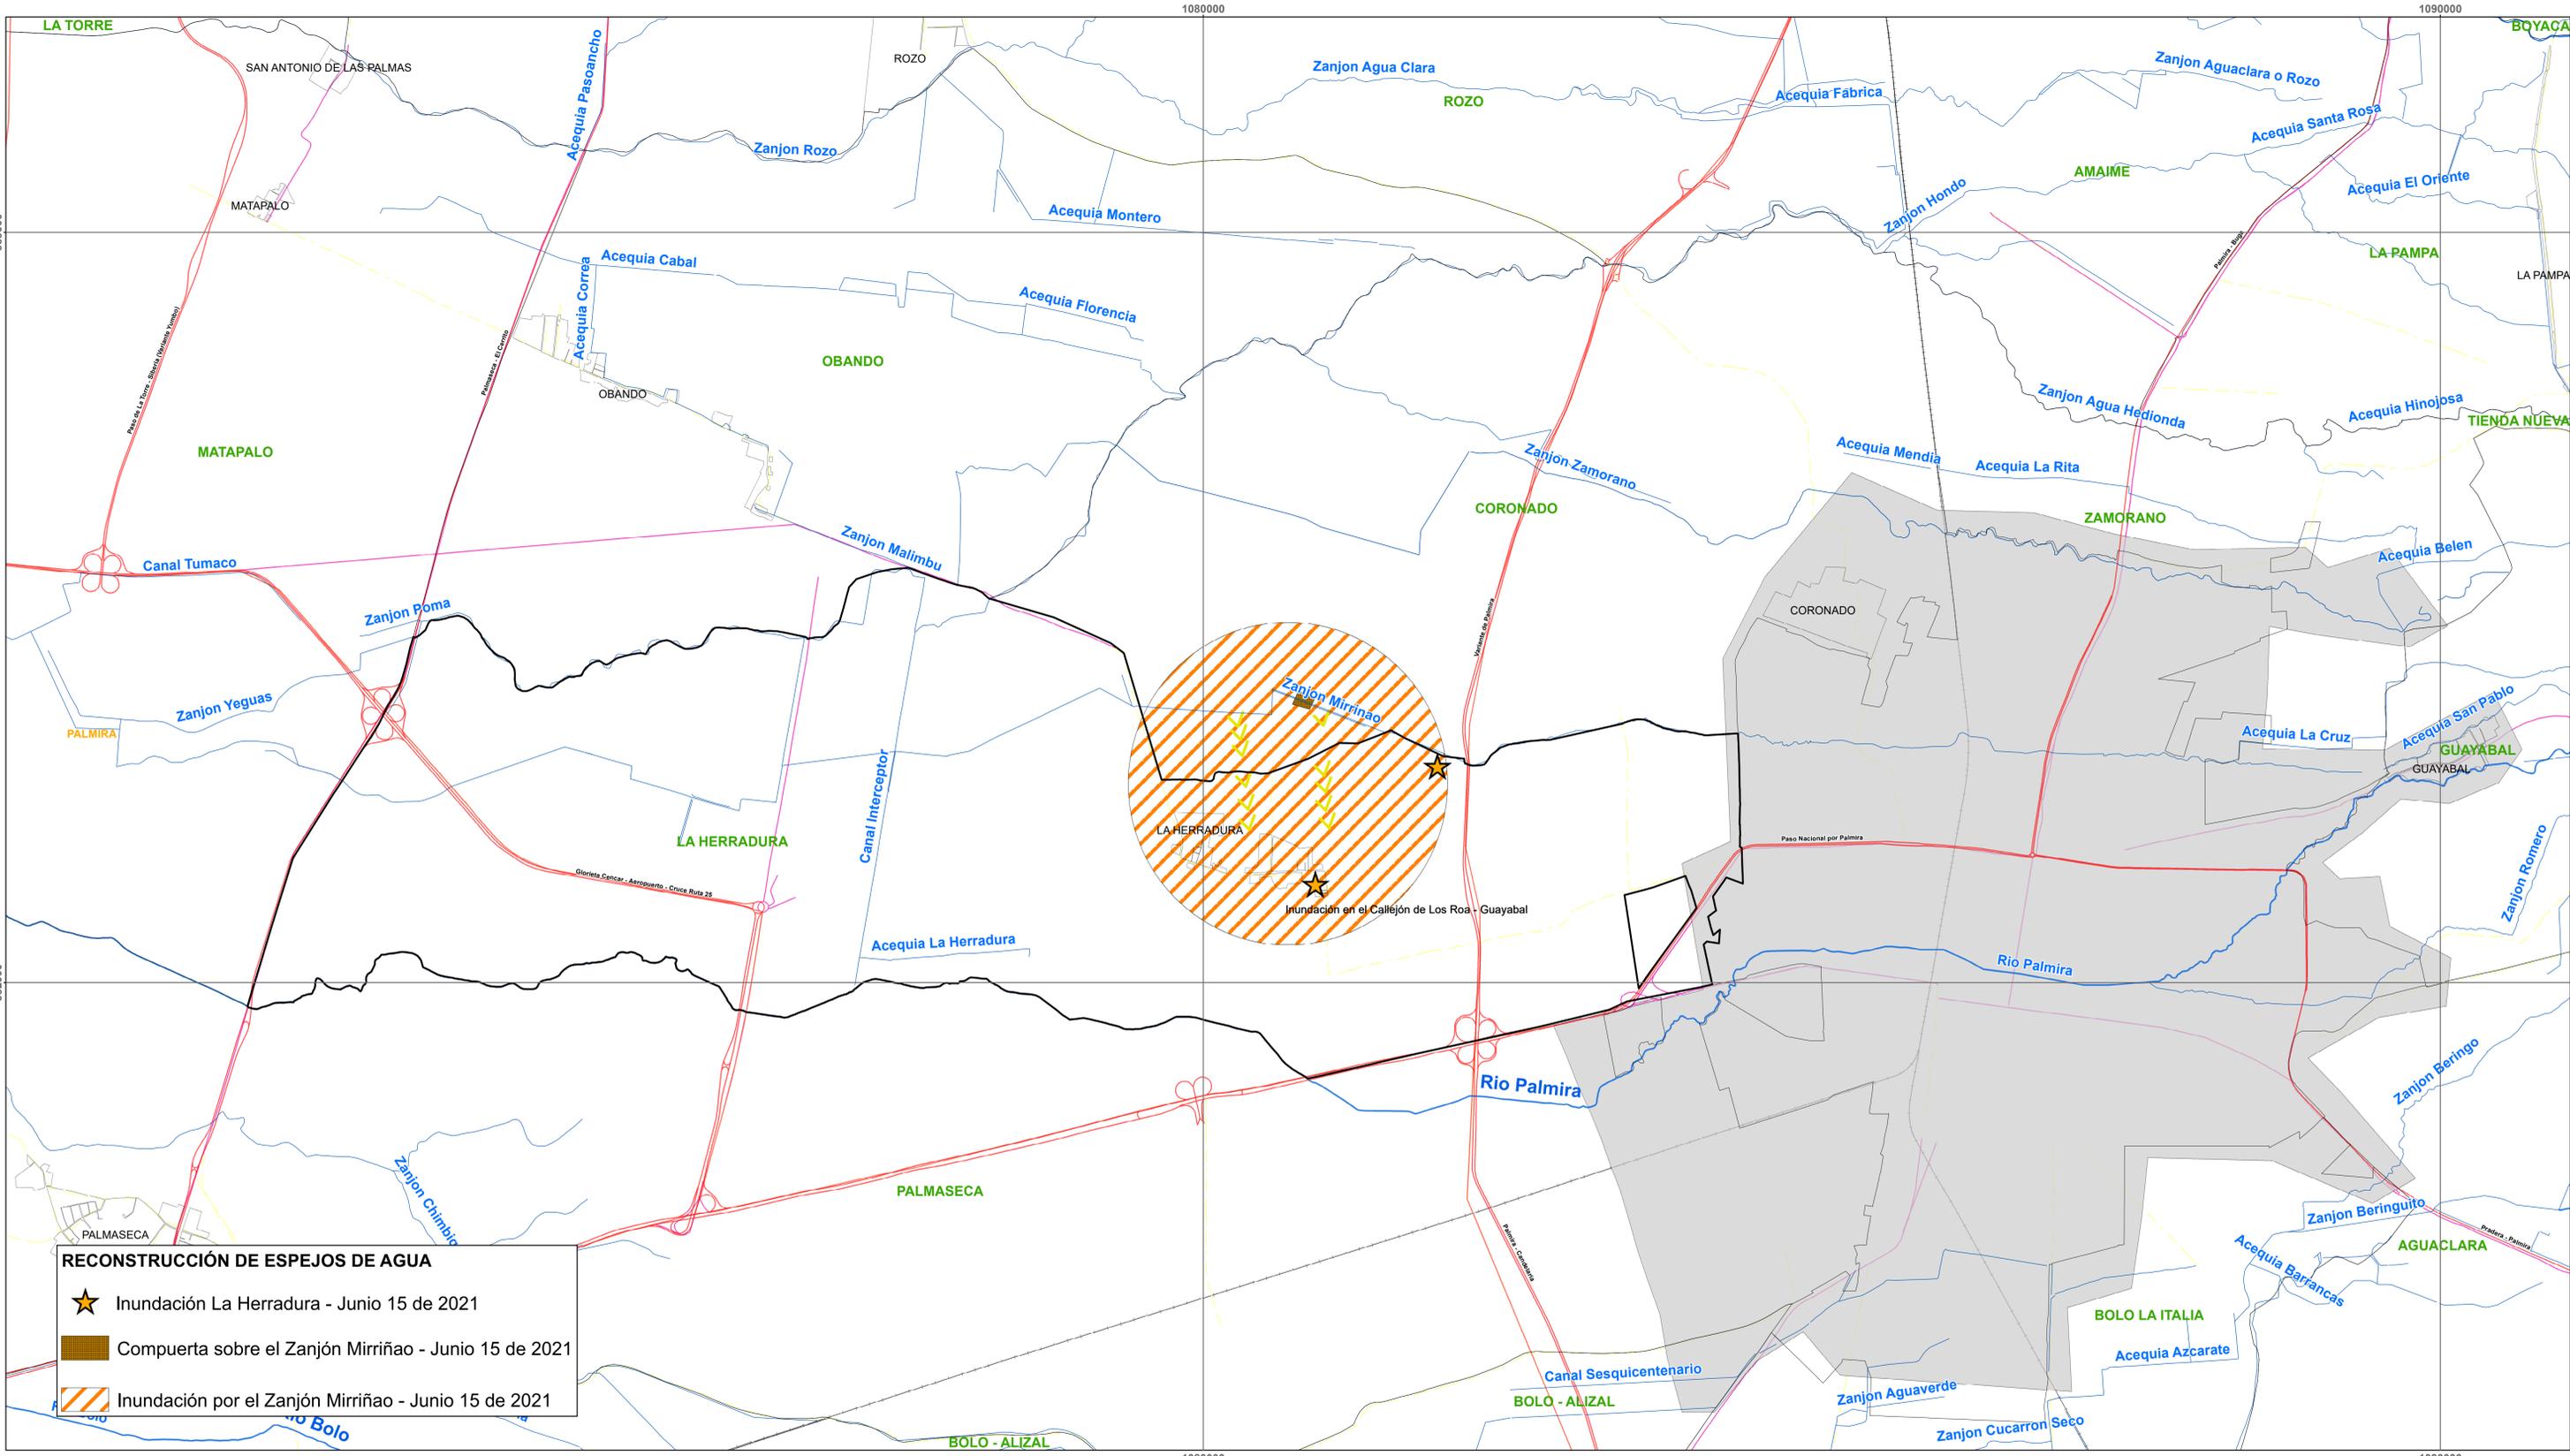
- ★ Inundación La Herradura - Junio 15 de 2021
- Compuerta sobre el Zanjón Mirriñao - Junio 15 de 2021
- ▨ Inundación por el Zanjón Mirriñao - Junio 15 de 2021
