RECONSTRUCCIÓN DE ESPEJOS DE AGUA

MUNICIPIO DE PALMIRA
DEPARTAMENTO DEL VALLE DEL CAUCA
 DIRECCIÓN DE GESTIÓN DEL RIESGO DE DESASTRES

CONVENIO MP-968-2021

HIS-8: MAPA DE ESPEJOS DE AGUA EN EL
 CORREGIMIENTO DE BOLO ALIZAL
 Escala de Trabajo 1:25.000

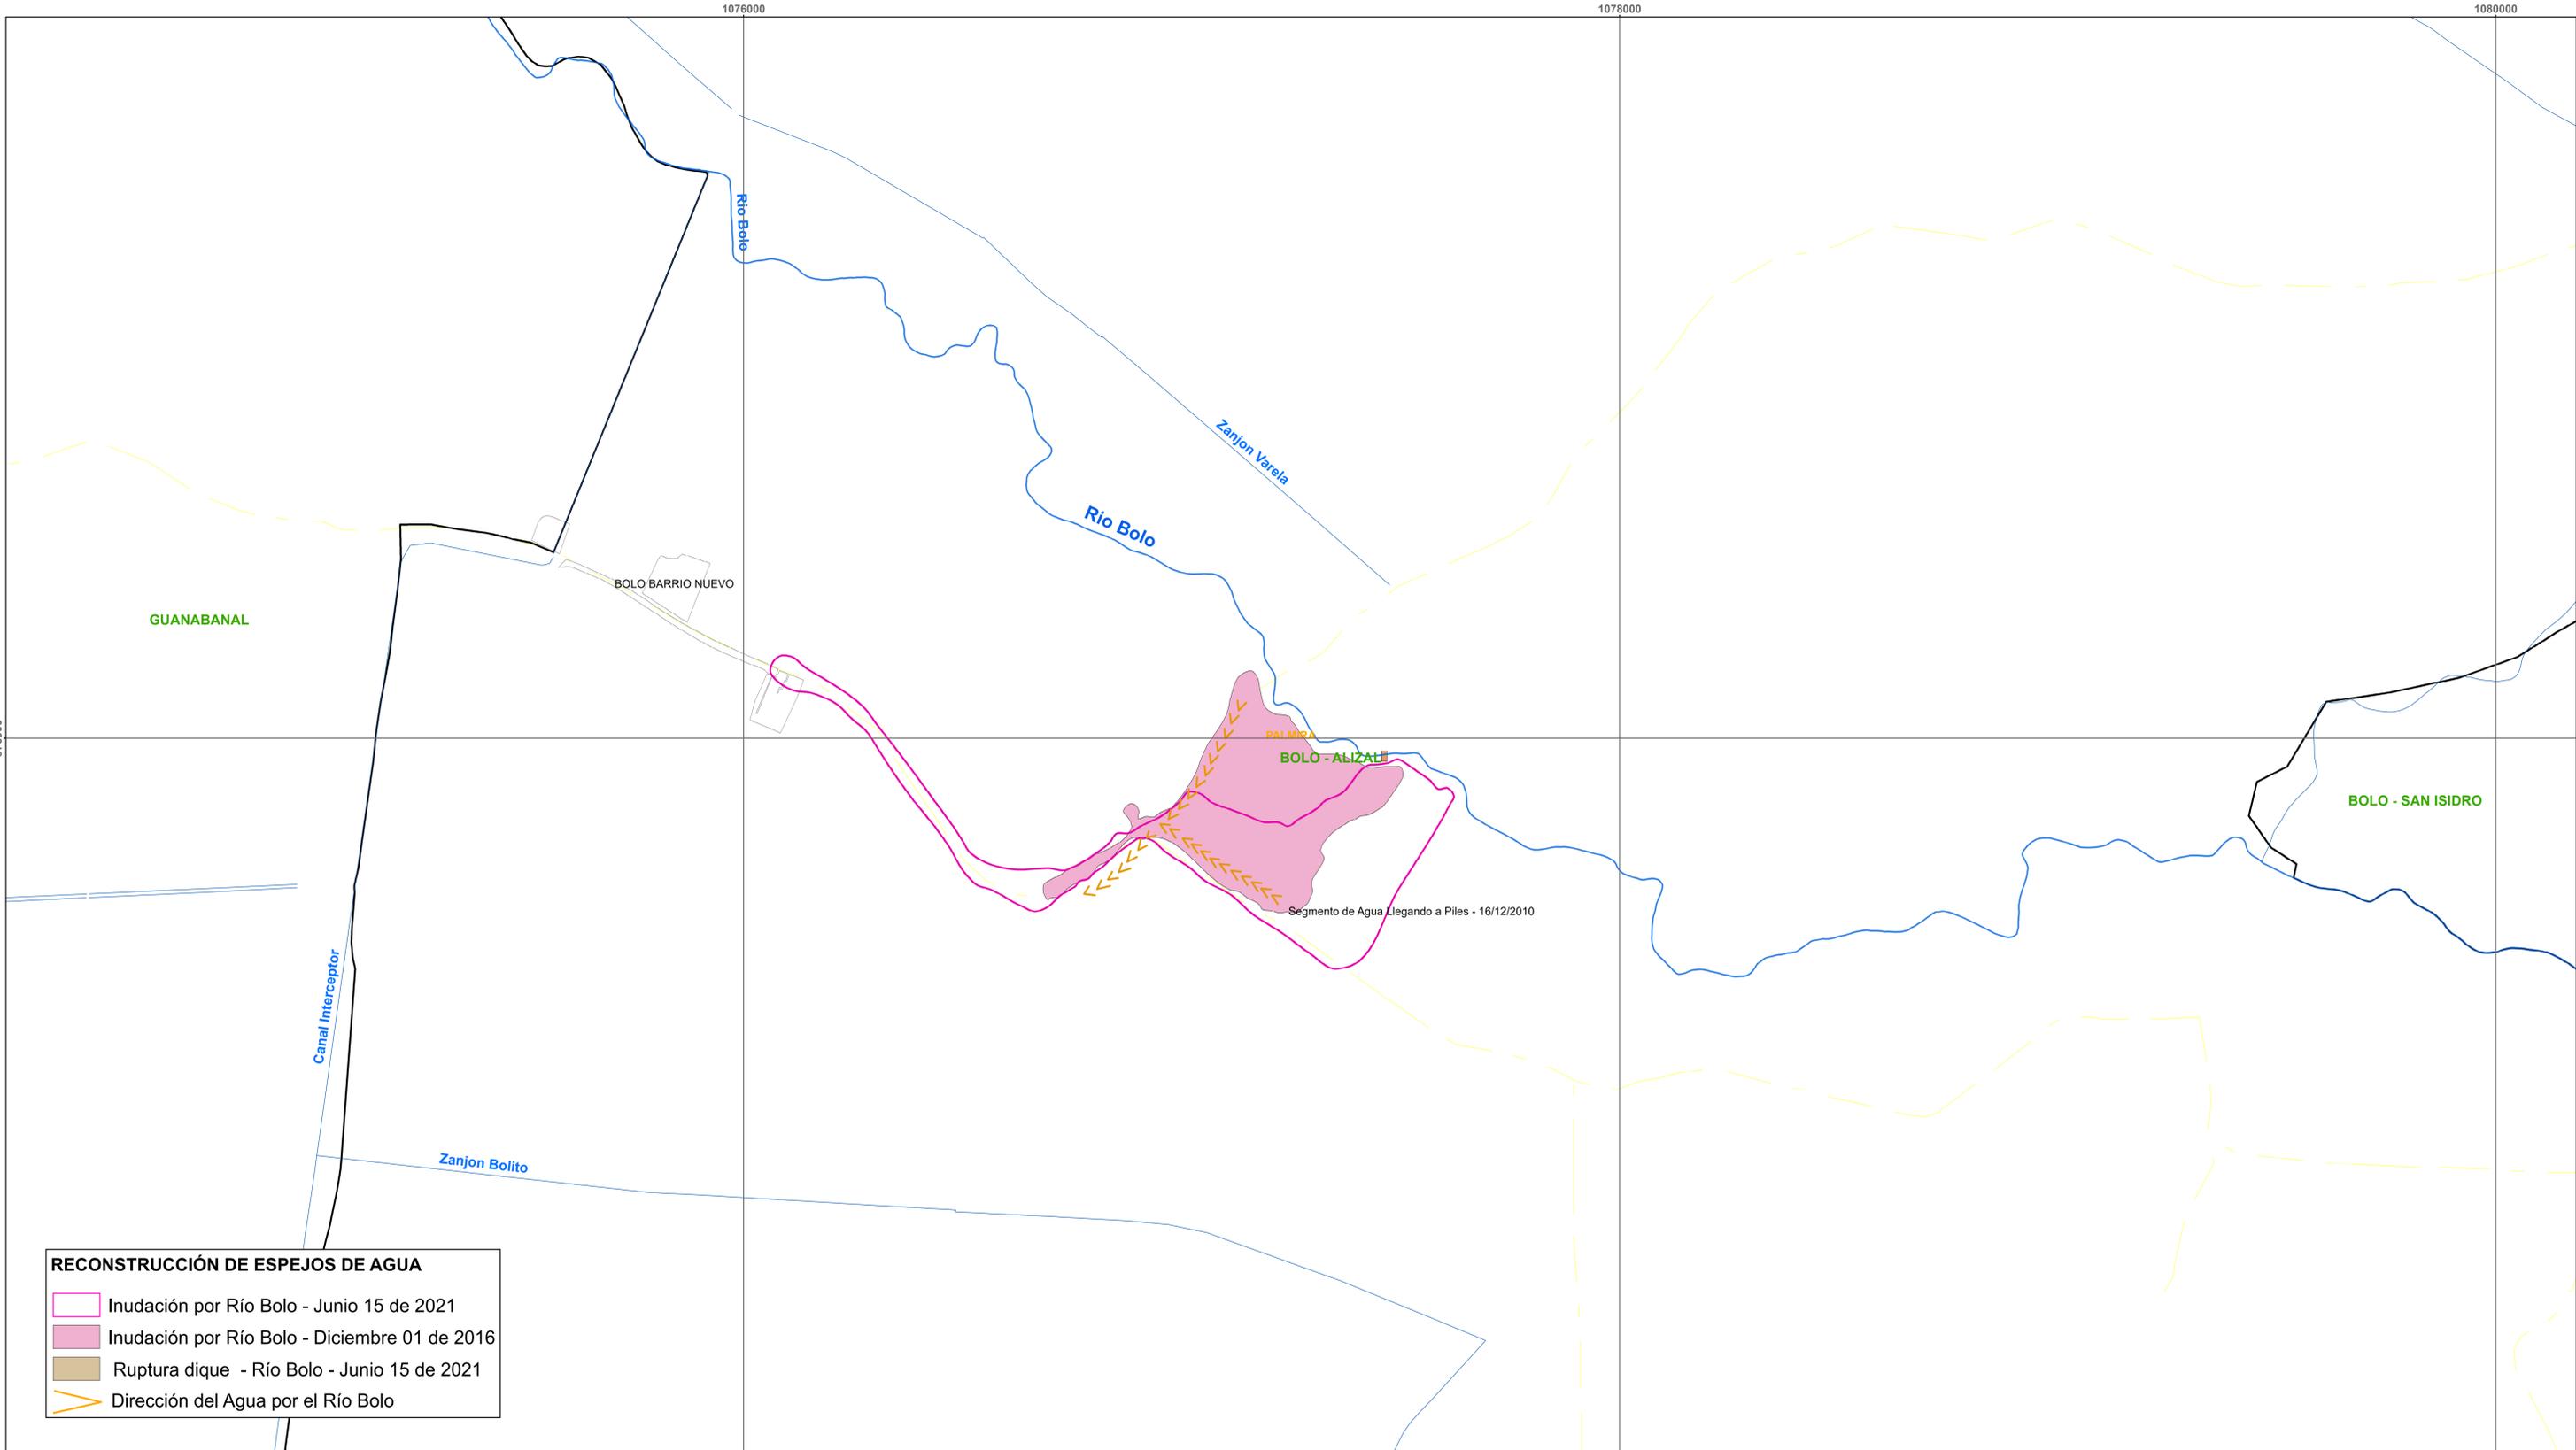
- Inudación por Río Bolo - Junio 15 de 2021
- Inudación por Río Bolo - Diciembre 01 de 2016
- Ruptura dique - Río Bolo - Junio 15 de 2021
- Dirección del Agua por el Río Bolo
