**Estudios Básicos de Amenaza por Inundación, Movimiento en Masa  
y Avenida Torrencial para el municipio de Palmira y Estudios  
Detallados de Riesgo por inundación y Socavación Lateral en el  
Barrio Azul, Corregimiento de Amaime  
Convenio Interadministrativo MP968 de 2021**

**Estudios de vulnerabilidad y escenarios  
de riesgo por inundación y socavación  
lateral para Barrio Azul  
Escala 1:2.000**

**Convenio Interadministrativo MP968 de 2021**

**UNIVERSIDAD DEL VALLE; OBSERVATORIO SISMOLÓGICO  
Y GEOFÍSICO DEL SUROCCIDENTE COLOMBIANO-OSO**

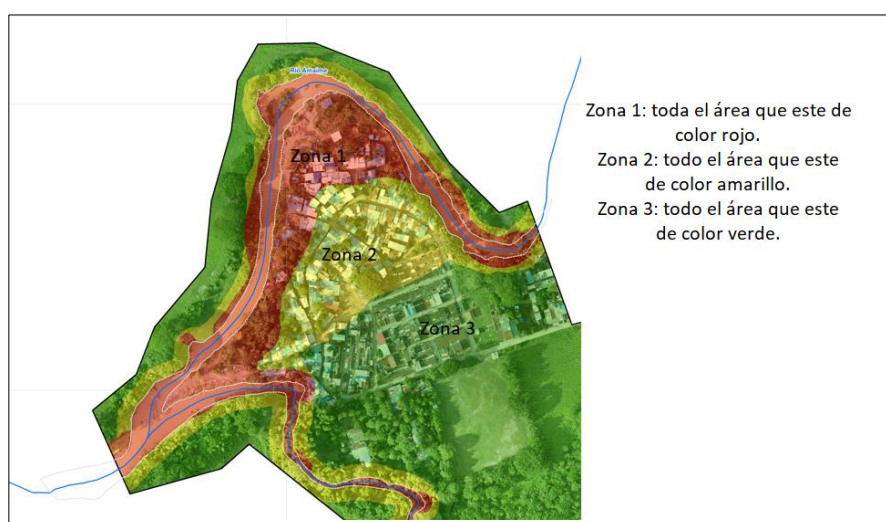
**Figura 4.** Zonas de exposición ante socavación lateral

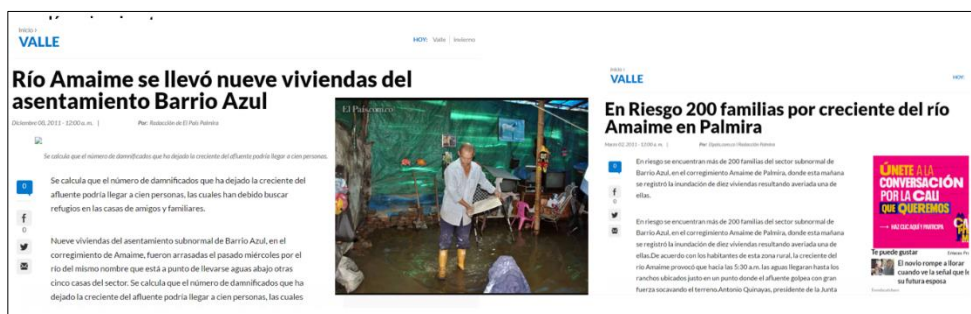
**Figura 37.** Datos históricos por inundación en el sector de Barrio Azul, corregimiento de Amaime, Palmira

Tres eventos de inundaciones por el río Amaime, anteceden al sector de Barrio Azul (Figura 37):

- 18 de diciembre del 2010 que generó pérdida de playa y socavó el terreno.
- Dicho terreno cedió por la fuerte crecida de marzo 11 del 2011, dejando 10 viviendas afectadas y una sufrió graves averías.
- 8 de diciembre de 2011 se generó una fuerte inundación donde el río se llevó 13 viviendas, nueve fueron destruidas el mismo día, cinco sufrieron grandes daños y se fueron al piso al día siguiente.

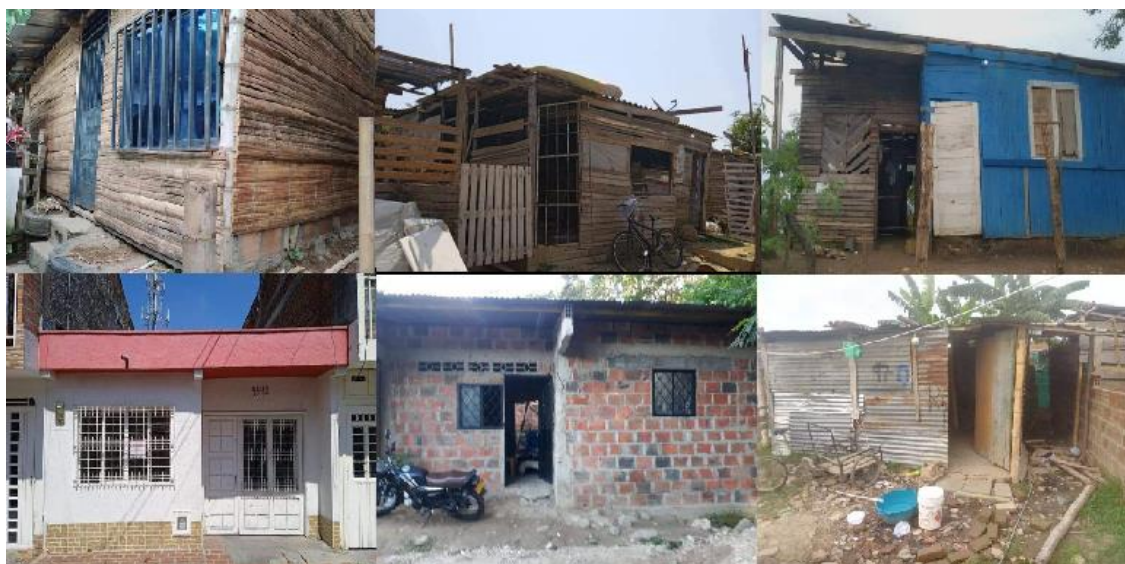
**Figura 38.** Edificaciones pertenecientes a la muestra realizada para el cálculo del costo total promedio a precios de mercado

En la Figura 38 se observa algunas edificaciones que se tuvieron en cuenta para el cálculo del costo de construcción de las diferentes tipologías de las edificaciones, la diferenciación de los valores de cada edificación de la misma categoría depende en gran parte por construcciones internas de la edificación y la valoración (materiales, ubicación, tiempo de construcción, recuerdos, legalización, entre otros) que tenga la persona sobre esta; por lo tanto, el costo que se le publica en el mercado serían un costo aproximado de cada edificación y puede estar limitado por las condiciones de cada edificación del sector de las cuales no se tiene información oficial, es necesario el cálculo del promedio teniendo en cuenta las edificaciones con características semejantes y que reúnan todos los posibles limitantes que no es posible detallar y que representa el sector en general para aproximarnos a las posibles pérdidas en caso de un fenómeno natural.

Para el cálculo del costo total de las diferentes edificaciones en el sector de Barrio Azul, corregimiento de Amaime-Palmira, se realizó una búsqueda de diferentes edificaciones en venta para conocer el precio de mercado, las cuales deben cumplir con la característica principal que es la tipología de construcción de la edificación, el precio de mercado de las diferentes edificaciones permitirá promediar los costos dependiendo de la categoría de tipología de construcción, las cuales están divididas en 4 categorías: i) Otro, ii) Madera, tapia y bahareque, iii) Mampostería no reforzada y iv) Mampostería confinada.
