**MUNICIPIO DE PALMIRA**  
**DEPARTAMENTO DE VALLE DEL CAUCA**  
DIRECCIÓN DE GESTIÓN DEL RIESGO DE DESASTRES

OBSERVATORIO SISMOLÓGICO Y GEOFÍSICO  
DEL SUROCCIDENTE COLOMBIANO

CONVENIO MP968 DE 2021

HIS-4: MAPA DE ESPEJOS DE AGUA DE INUNDACIÓN  
Y RECONSTRUCCIÓN POR AVENIDAS TORRENCIALES  
EN EL CENTRO POBLADO TIENDA NUEVA  
MUNICIPIO DE PALMIRA

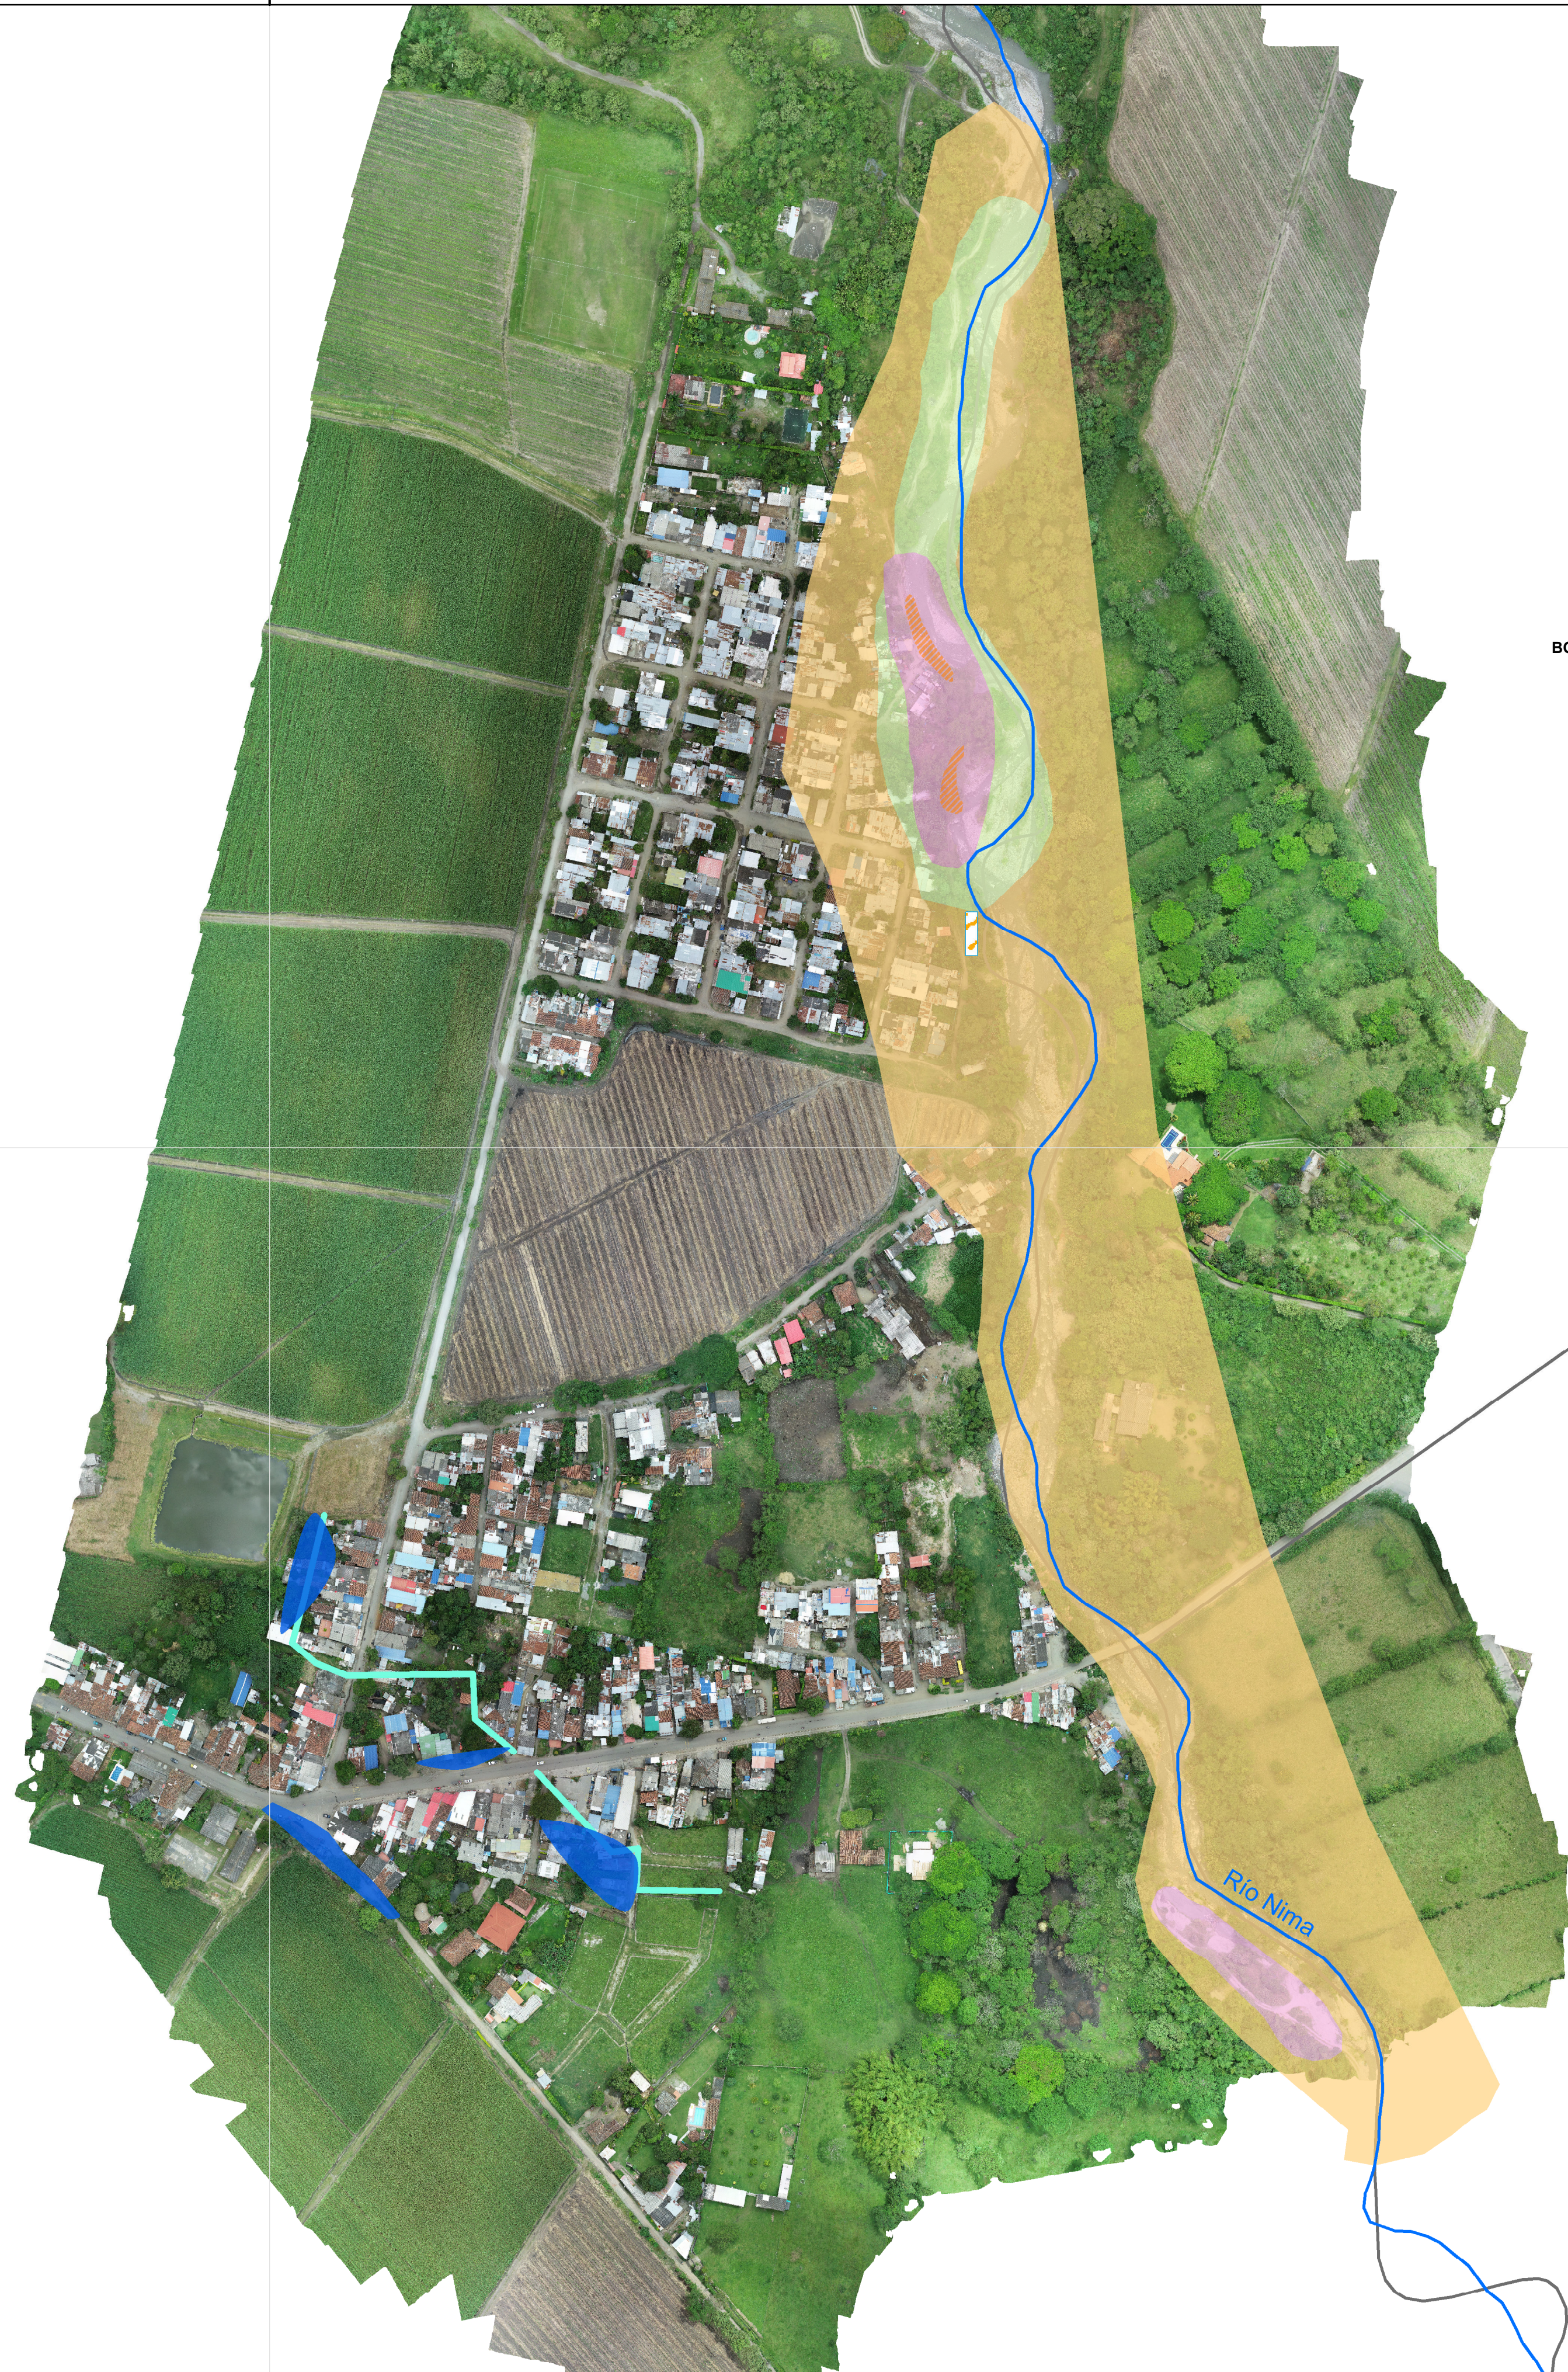
■ Afectaciones por avenida  
torrencial marzo 2022

■ Avenida Torrencial 1986

■ Avenida Torrencial 2018

▨ Socavación lateral

■ Inundación por la acequia NN

■ Gavión
