Apoyo en la implementación de medidas de adaptación de acuerdo con el Plan Integral de Adaptación de Cambio Climático (PIACC) del municipio de Palmira.

Análisis del riesgo climático en cuencas priorizadas que abastecen acueductos

## Informe técnico

Palmira, Valle del Cauca  
Diciembre 29, 2020

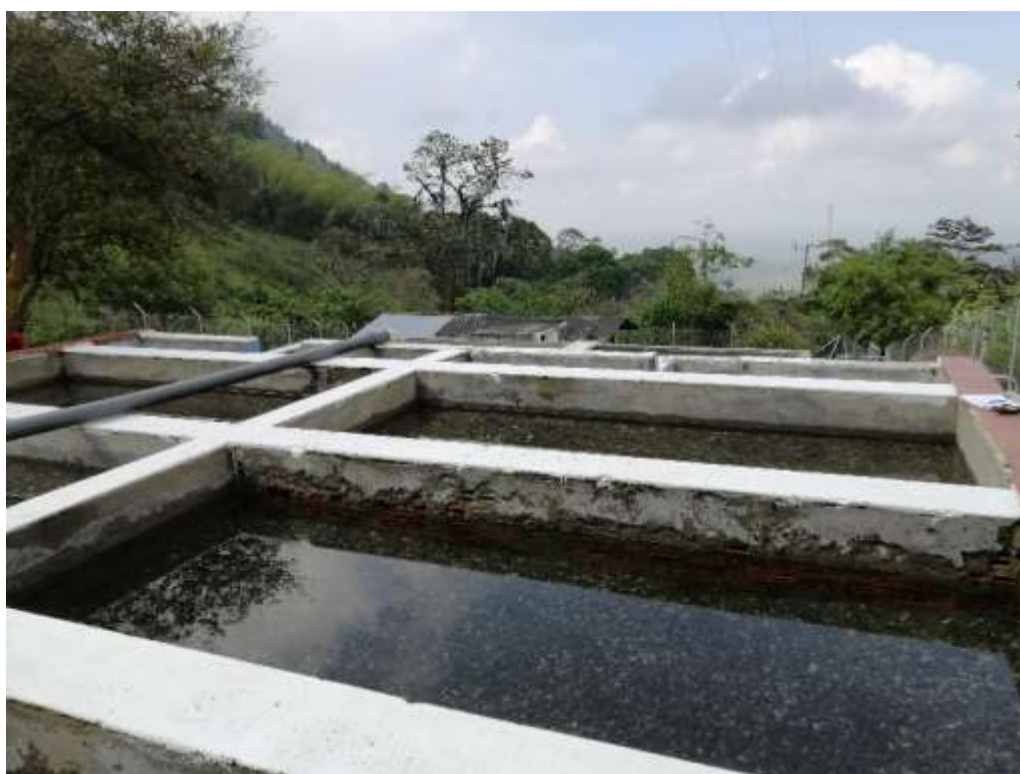
sustancialmente, pues inicialmente eran 50 usuarios, lo que incrementa la probabilidad de una sobre demanda del recurso hídrico en los años venideros, toda vez que la población asentada sigue en aumento y desde el momento de la visita ya se reportan problemas de abastecimiento durante épocas de verano, principalmente en los meses de junio, julio, agosto y septiembre; el año 2020 ha sido un año complejo donde se han presentado periodos críticos de desabastecimiento recurrentes, algo similar a lo ocurrido en el año 2014 donde fue necesario realizar racionamientos. Por otra parte, la época en la que se presentan mayores caudales se registra en los meses de diciembre y enero, que en algunas ocasiones repercute en deterioro a la infraestructura del acueducto e incremento en la presencia de sedimentos; a pesar de esto, la población asegura tener una buena protección forestal en la parte alta de la cuenca, lo que impide que las épocas de invierno redunden en consecuencias graves para el sistema de acueducto.

Imagen 1. Acueducto y Alcantarillado de Ayacucho La Buitrera E.S.P (Desarenador).

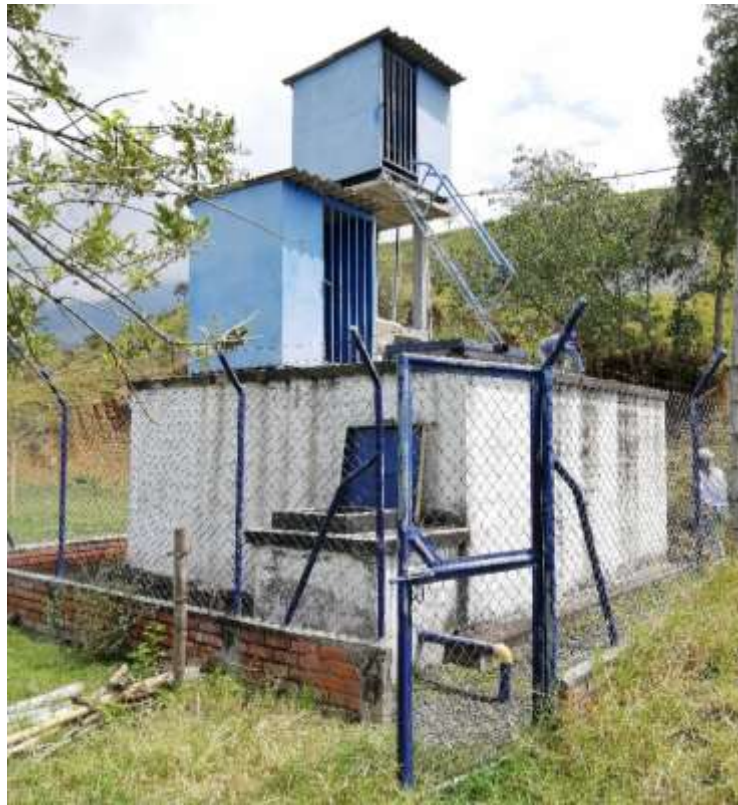
quiebre, el caudal requerido por la planta es de 3.5 l/s y la capacidad de operación es de 2.5 l/s para beneficiar 85 usuarios que representa un aproximado de 500 personas, de acuerdo con CVC, el acueducto no cuenta con concesión de aguas vigente, el número de usuarios incrementó en un 23% respecto al inicio de operaciones, dicho incremento ha significado que alrededor de 20 usuarios no puedan abastecerse de agua potable, principalmente en los meses de mayo, junio, julio y agosto; el año 2020, se ha caracterizado por presentar una baja significativa en la disponibilidad del recurso. Por otro lado, la época de mayores caudales se registra en el mes de abril donde a su vez se presenta un incremento de sedimentos que afecta directamente al sistema de abastecimiento; de acuerdo con el entrevistado, la parte alta de la cuenca cuenta con una buena cobertura forestal que ayuda a proteger el recurso, sin embargo, mencionan problemas con plantaciones forestales para la producción de cartón que probablemente están demandando más agua de lo usual, afectando el caudal disponible en las fuentes hídricas, esto lo aseguran debido a que la fuente de agua principal se ha secado reiteradamente durante el año 2020. De igual manera expresaron preocupación con el incremento de la ganadería en la parte alta de la vereda el Llanito y con la inadecuada disposición de aguas residuales derivadas prácticas porcinas. Según el informe realizado por el Observatorio de Salud Pública (Rocancio, Gutiérrez, & Bocanegra, 2020), el acueducto se encuentra en buenas condiciones, sin embargo, destacan la importancia de atender nuevos usuarios por medio de la ampliación de las condiciones del acueducto, los usuarios aseguran que cuentan con una fuente alternativa de agua en la quebrada El Vaquero.

Imagen 2. Planta de cloración y tanque del acueducto rural Acuaarzap.

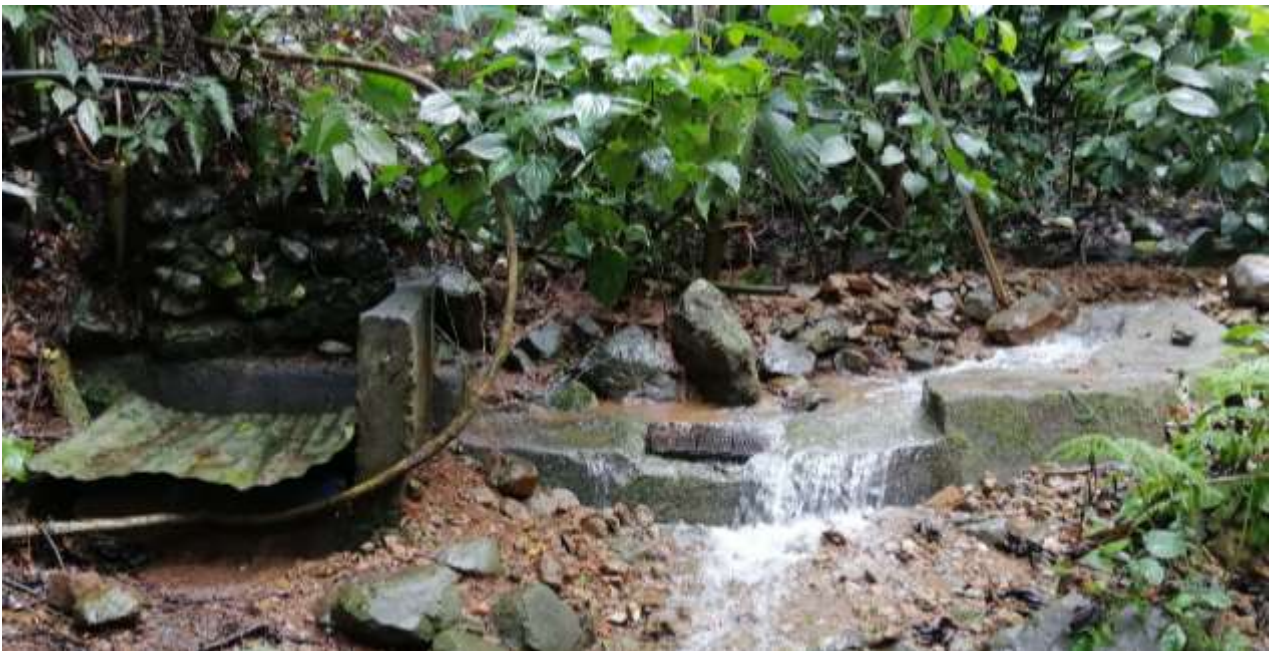
rural cuenta con una cobertura boscosa de aproximadamente el 60% que se ubica en su mayoría en la zona alta. El 2020 ha sido en especial un año con muy bajos caudales, también se han presentado inconvenientes debido al establecimiento de plantaciones forestales en la parte alta de la cuenca en la zona denominada El Socorro, al igual que incendios en la parte alta para el establecimiento de nuevos cultivos. Según Roncancio (2020), es necesario hacer un reajuste en las dimensiones de la conducción o adicionar mecanismos que compensen la falta de presión, adicional es necesario el mejoramiento de los tanques y considerar que al no existir alcantarillado ni PTAR, las aguas residuales son depositadas directamente en el río Nima.

Imagen 3. Bocatoma Asoaveaguascalucé.

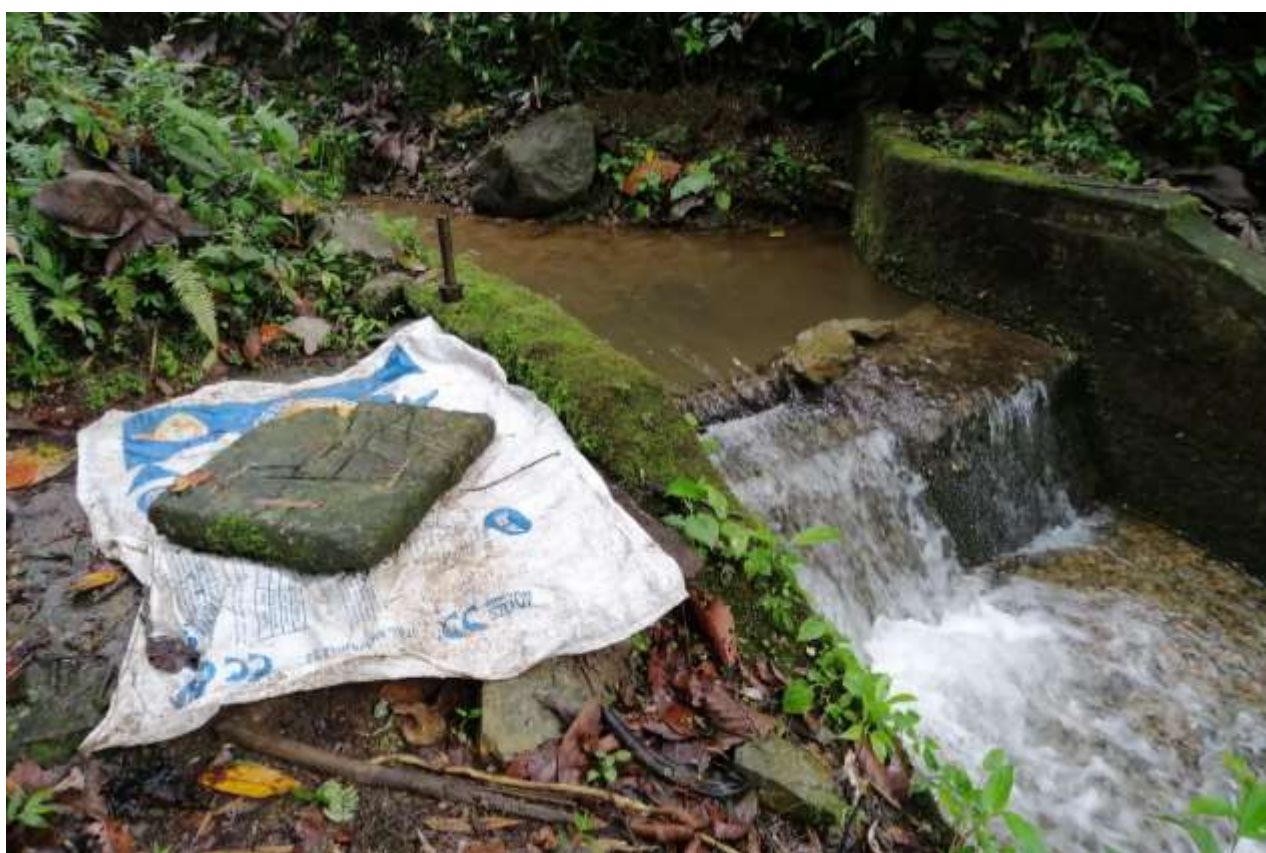
cuenca cuenta con una excelente cobertura forestal que ayuda a proteger el recurso, sin embargo, es notorio la presencia de grietas en los tanques de almacenamiento, existen alrededor de 170 solicitudes de conexión que no han sido posible cubrir debido a que excede la capacidad de la planta; esta cuenca también surte el acueducto rural de la comunidad del Vegón, cuya Bocatoma se ubica en la zona alta de la quebrada Los Robles. De acuerdo con Roncancio (2020) el tanque requiere cambio, consideran necesario incrementar la capacidad, para suplir la población que ha incrementado, de igual manera cambiar los filtros y adicionar una planta de tratamiento en la captación de agua. La población no posee alcantarillado, los desechos son depositados directamente en la acequia y después van directamente al río Nima.

Imagen 4. Bocatoma del acueducto rural comunitario de Potrerillo.

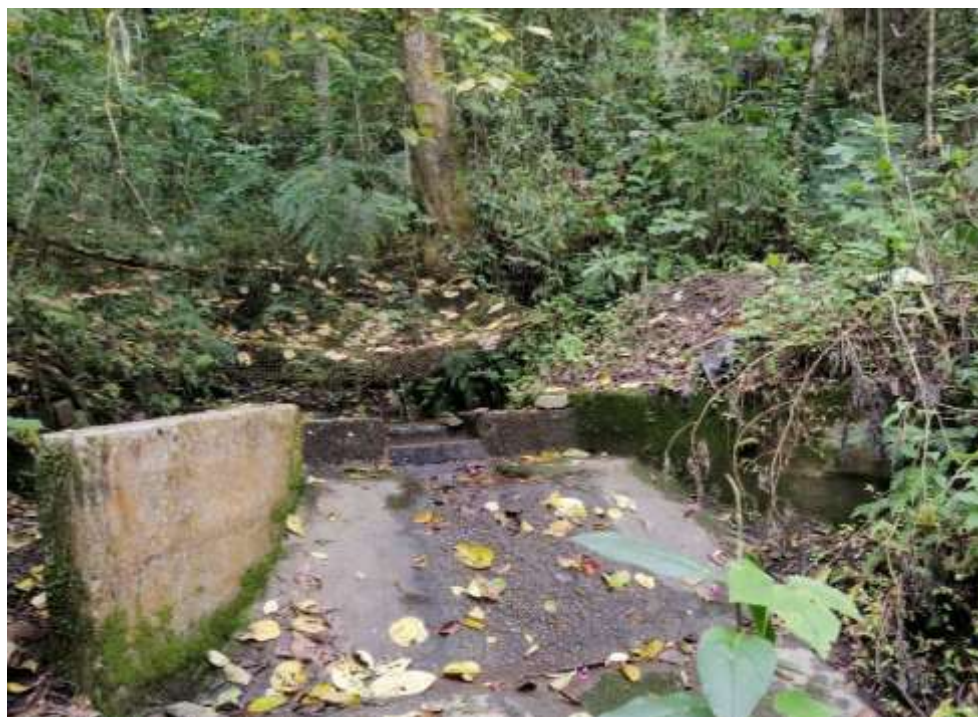
cloración. La técnica de filtrado es por medio de tanque de quiebre, beneficia alrededor de 32 usuarios que representa un aproximado de 100 personas, el número de usuarios ha ido disminuyendo respecto al inicio debido a problemas de orden público, se reporta que el acueducto no tiene la capacidad de suplir el 100% de la demanda a lo largo del año, en especial en los meses de junio, julio y agosto. Por otro lado, la época de mayores caudales se registra en los meses de diciembre, enero y febrero donde a su vez se presenta un incremento de sedimentos que afecta directamente a la bocatoma, en gran parte debido a que no se cuenta con fontanero que pueda realizar mantenimientos periódicos, de acuerdo con los reportes de CVC, no cuenta con una concesión de aguas vigente. Como fuente hídrica alternativa está el río La Rivera. Reportan que la parte alta de la cuenca cuenta con una buena cobertura forestal que ayuda a proteger el recurso, no obstante, manifiestan actividad ganadera mal gestionada, los usuarios se refieren a problemas con conexiones cerradas para uso agrícola, parte de la comunidad no está de acuerdo con el consumo de agua tratada por medio de cloración, el acueducto rural fue establecido solo para suplir la demanda de un proyecto de vivienda ubicado en la zona que beneficia a cerca de 100 personas, lo que quiere decir que el 75% de la población de Combia no tiene acceso a agua potable y toma el agua directamente de las fuentes hídrica por medio de mangueras. Según Roncancio (2020), el acueducto no cuenta con una asociación de usuarios, la comunidad no cuenta con servicio de alcantarillado, por lo cual el 100% de los usuarios usan letrinas, sin embargo existen pozos sépticos para el tratamiento del agua antes del vertimiento al río Amaime.

Imagen 5. Bocatoma, acueducto rural de Combia.

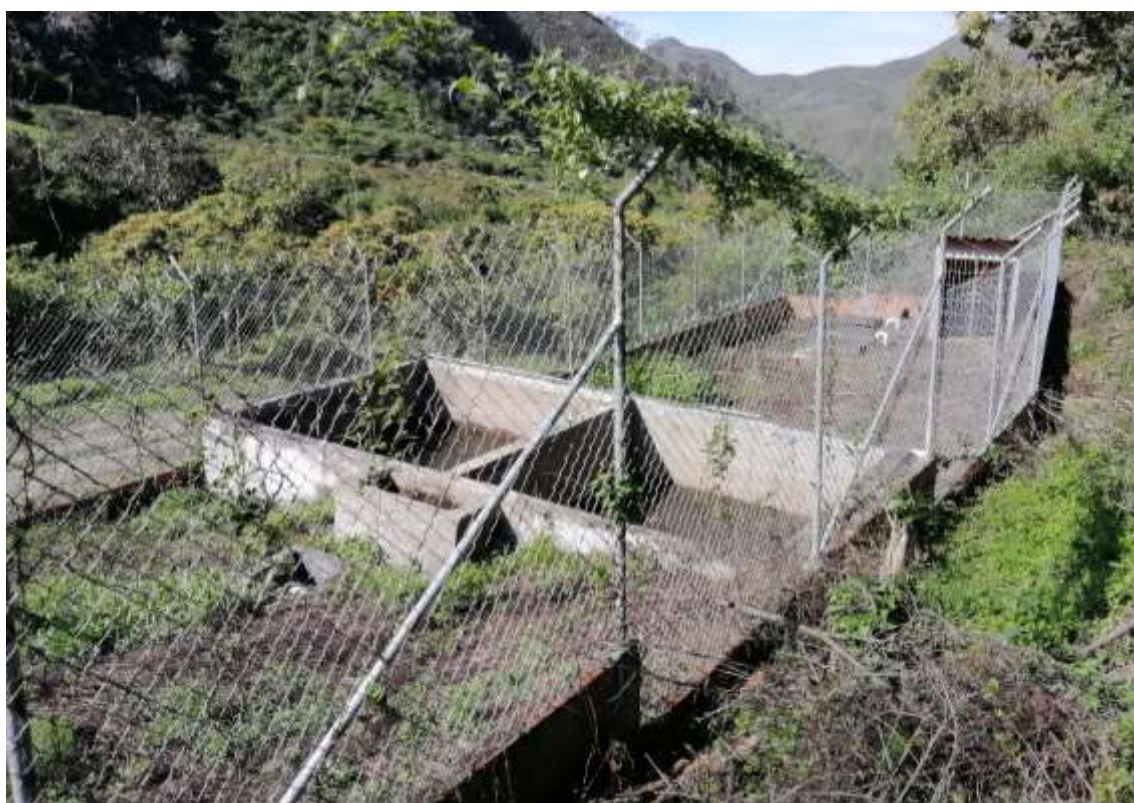
La visita al acueducto de la vereda Teatino se realizó el 10 de diciembre de 2020, la fuente hídrica primaria identificada es la quebrada Teatino, el acueducto es operado por la comunidad e iniciaron operaciones en el año 2015. El acueducto consta de bocatoma, tubería en PVC de 4 pulgadas, tanque desarenador, filtración y sistema de cloración. La técnica de filtrado es por medio de gravas, el caudal requerido por la planta es de 0.78 l/s para beneficiar 10 usuarios que representa aproximadamente de 100 personas e incluye el consumo de la escuela, el acueducto tiene la capacidad de suplir la demanda del recurso durante todo el año, los meses en los que se presentan menores caudales son enero, mayo y junio. Por otro lado, la época de mayores caudales se registra en el mes de diciembre, que, a su vez se presenta un incremento en los sedimentos afectando directamente la bocatoma, en el año 2016 se presentaron daños en la bocatoma debido a la elevación de los caudales. Reportan algunas tomas de agua para uso agrícola y ganadería; a pesar de contar con un sistema de cloración, no lo usan para no incurrir en gastos, de acuerdo con los reportes de la CVC, no cuentan con una concesión de aguas vigente. No disponen de servicio de alcantarillado, por lo cual las aguas servidas se vierten directamente al río Amaime, no existe una asociación consolidada y de acuerdo al estudio realizado por Salud Pública, se requiere una correcta potabilización del agua (Rocancio, Gutiérrez, & Bocanegra, 2020).

Imagen 6. Planta del acueducto rural Teatino en Toche.

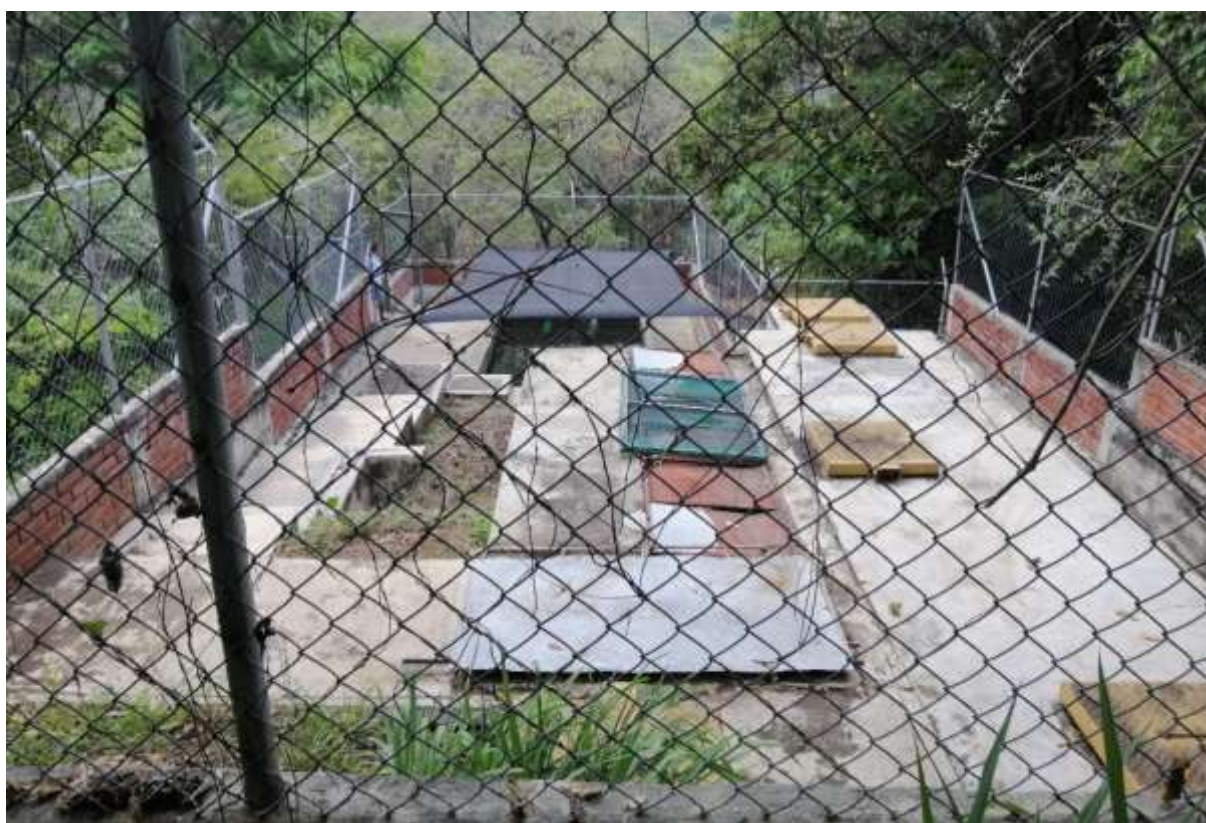
agua se incrementan los fines de semana, pues tablones se ha convertido en un corredor turístico. A partir del 2017 se hacen racionamientos tres veces por día, el consumo promedio de los usuarios es de 18m<sup>3</sup> al mes, la zona se está urbanizando y a la fecha se han presentado 20 solicitudes de conexión que no ha sido posible atender, pues se requiere un tanque adicional para suplir la demanda, además es necesario tomar acciones sobre el mal uso del recurso hídrico, de acuerdo con Roncancio, Gutierrez y Bocanegra (2020). El servicio de alcantarillado es prestado de manera individual por medio de pozos sépticos.

Imagen 7. Desarenado y filtración Asoacueducto El Taurete.

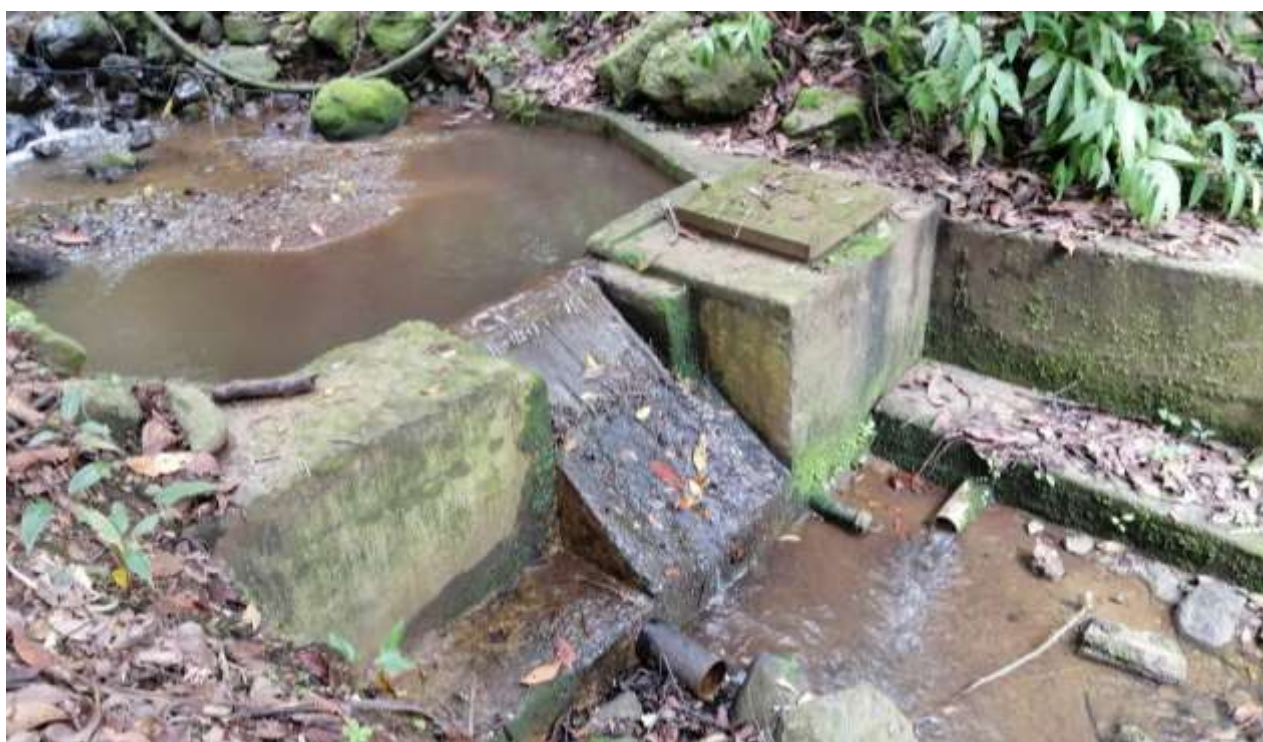
demanda actual durante todo el año, pues los problemas de abastecimiento son recurrentes durante los meses de junio, julio y agosto, cuando los caudales disminuyen sustancialmente. Los principales incrementos en los caudales se dan durante los meses de noviembre, diciembre y abril, pero no repercute en problemas de sedimentación o daños a la infraestructura; según los reportes de la CVC, el acueducto no cuenta con concesión de aguas vigente. El personal a cargo asegura que la parte alta de la cuenca cuenta con buena protección forestal, sin embargo, hay preocupación por el incremento de las actividades ganaderas con mala gestión y la ausencia de cercas que limiten dicha actividad. No cuentan con la capacidad para atender nuevos usuarios, requieren de la construcción de un tanque adicional para suplir las necesidades del 25% de la población que no cuenta con el servicio, no todos cuentan con alcantarillado, por lo que es necesario proporcionar un pozo séptico (Rocancio, Gutiérrez, & Bocanegra, 2020).

Imagen 8. Zona de filtrado (acueducto ASODISS)
