República de Colombia  
Departamento del Valle del Cauca  
Alcaldía Municipal de Palmira  
**DIRECCIÓN DE GESTIÓN DEL RIESGO DE  
DESASTRES**

### **DEFINICIÓN DE POLIGONOS CON RIESGO ALTO NO MITIGABLE Y SUELOS DE PROTECCION SOPORTADOS EN LOS PRINCIPIOS DE PRECAUCION Y PREVENCIÓN BASADOS EN EVIDENCIAS DE CAMPO Y EN HISTORICIDAD EN EL MUNICIPIO DE PALMIRA**

### **EL RIESGO POR INUNDACION Y POR SOCAVACION LATERAL DEL RIO CAUCA EN ALGUNOS SECTORES DEL MUNICIPIO DE PALMIRA**

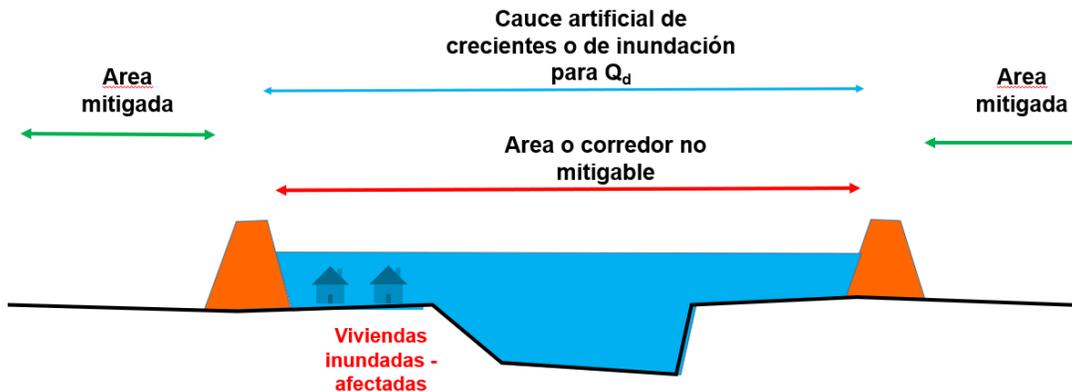
**Figura No. 2. La amenaza de inundaciones sobre las ocupaciones indebidas en la berma o cauce artificial de crecientes del río**
