OBSERVATORIO SISMOLÓGICO Y GEOFÍSICO
DEL SUROCCIDENTE COLOMBIANO
UNIVERSIDAD DEL VALLE

CONVENIO MP968 DE 2021

MAPA DE ESPEJOS DE AGUA
EN DEL CORREGIMIENTOS DE
LA HERRADURA
EN EL MUNICIPIO DE PALMIRA

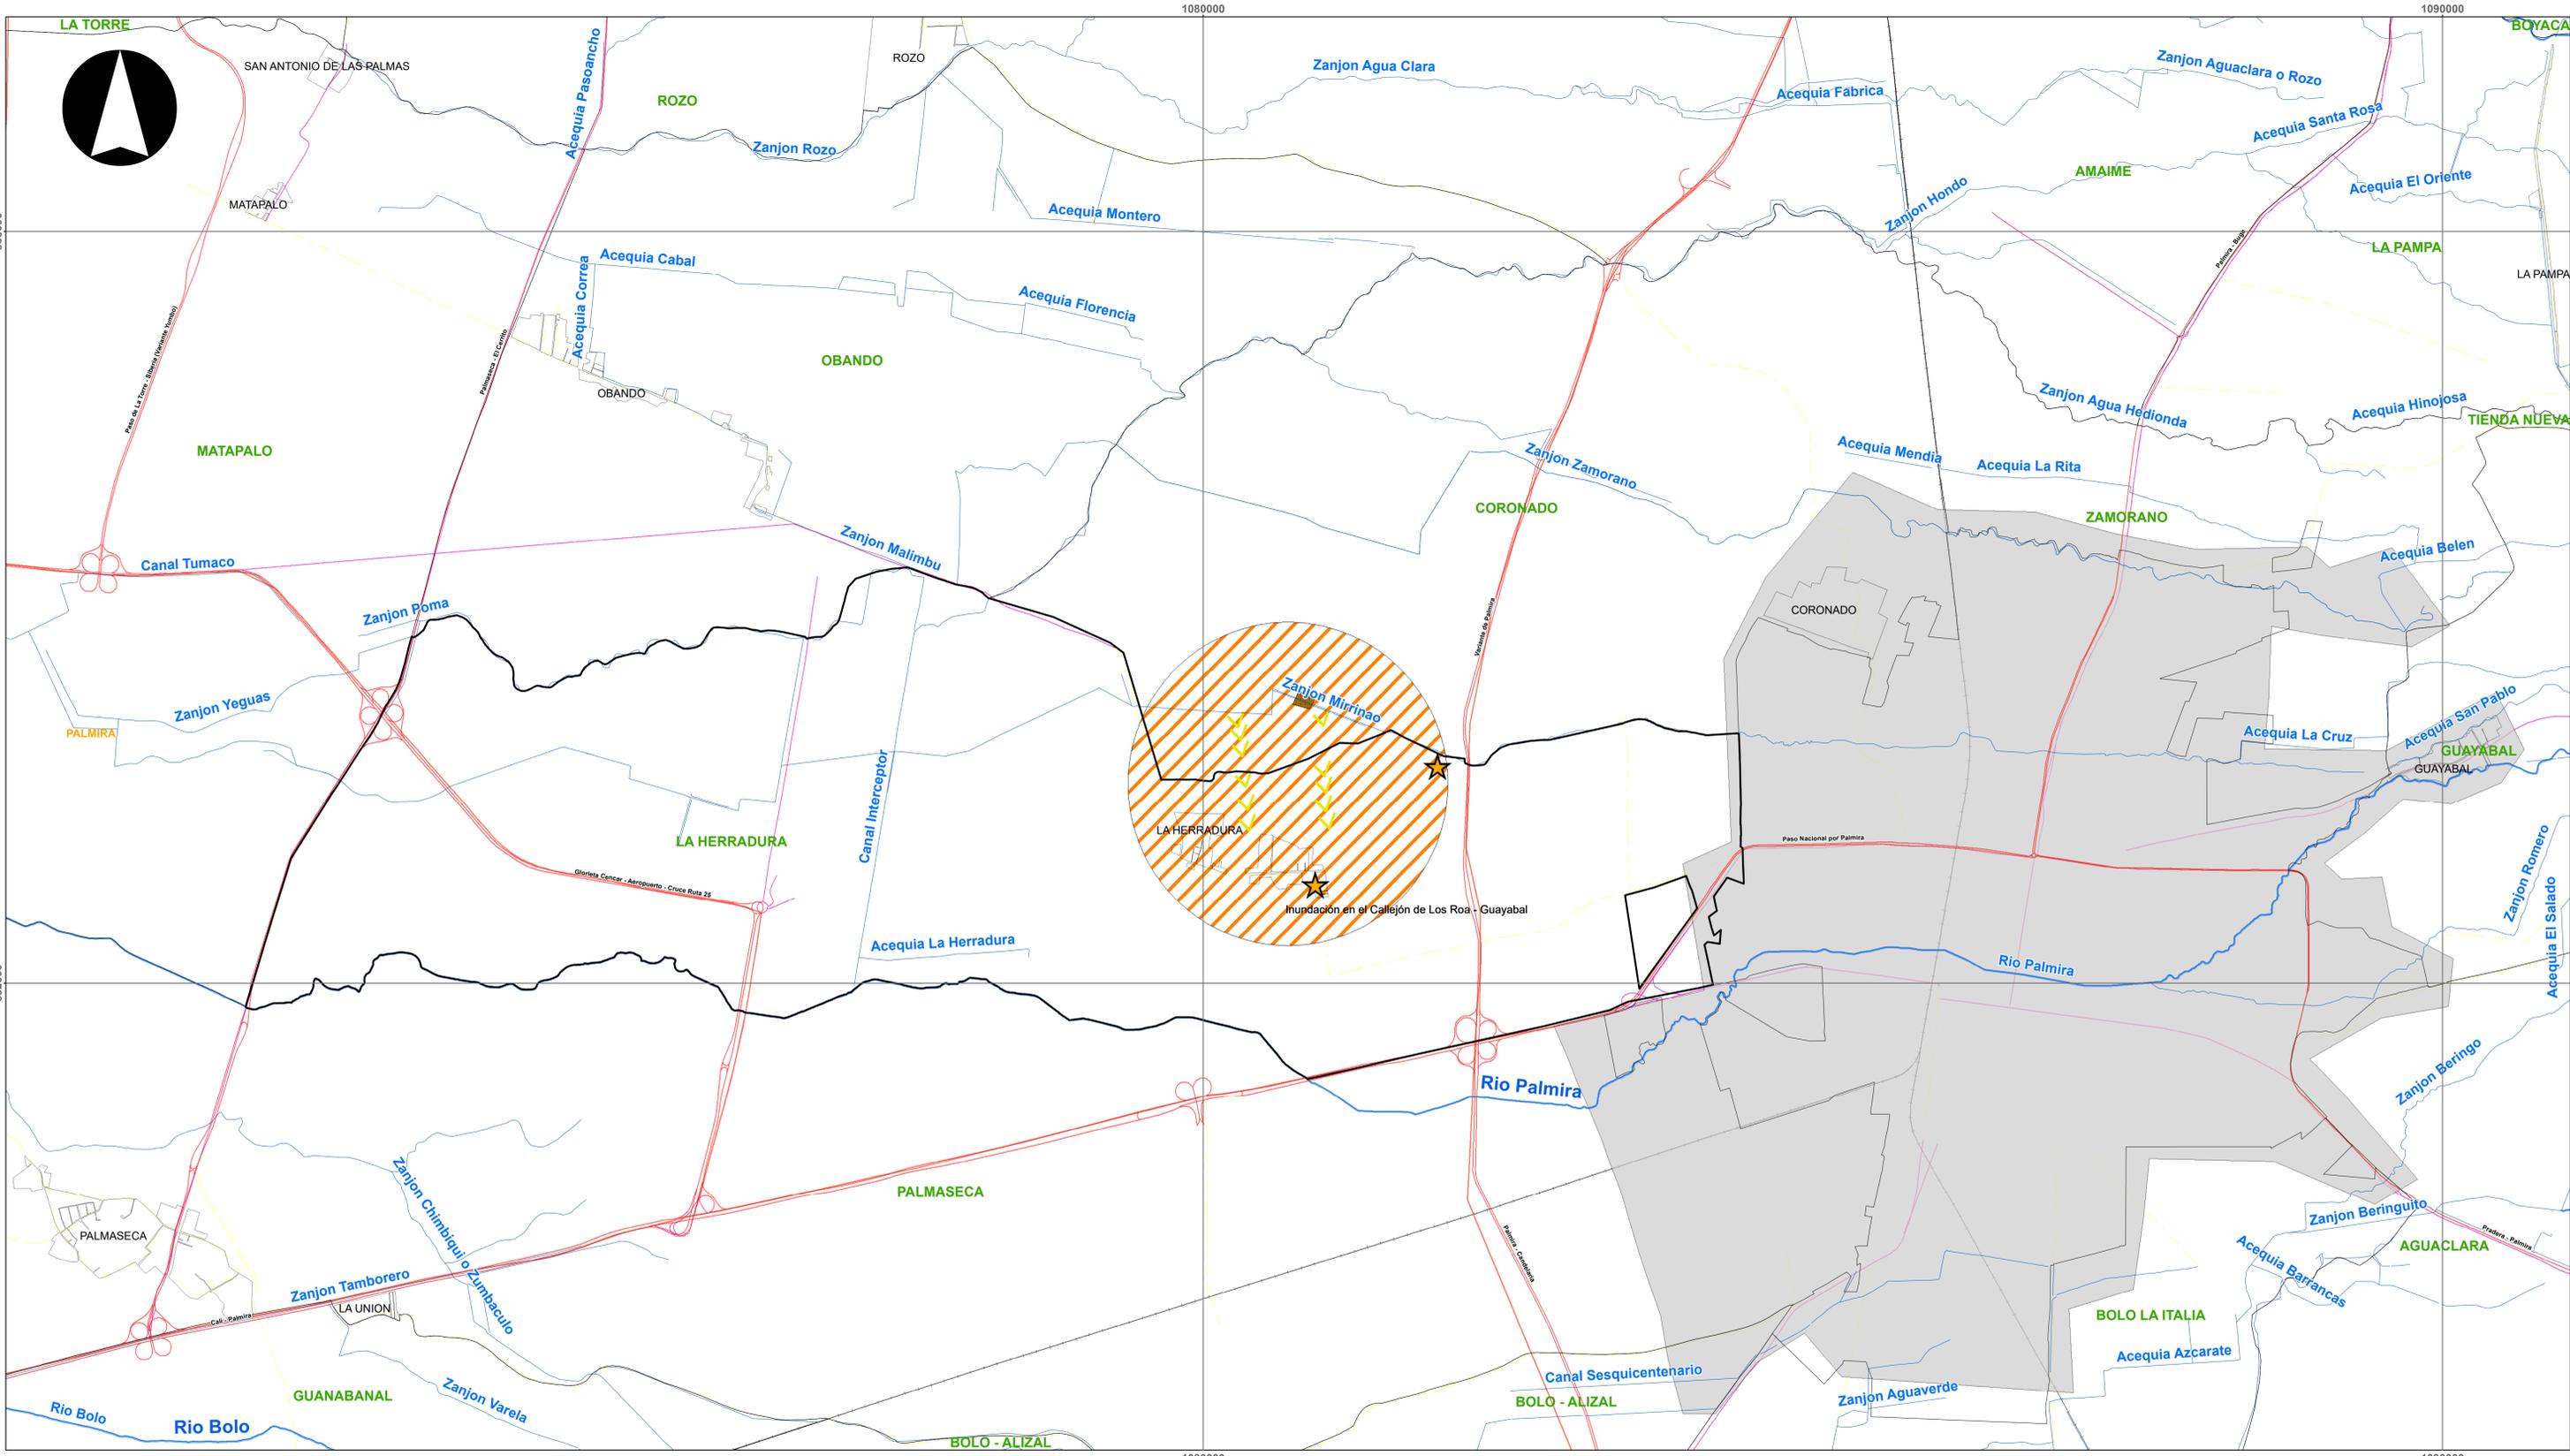
Reconstrucción Espejos de Agua

- ★ Inundación La Herradura - 15/06/2021
- Compuerta sobre el Zanjon Mirriñao - 15/06/2021
- ▨ Inundación por el Zanjon Mirriñao - 15/06/2021
